PROGRAM PRAC KONSERWATORSKICH

BRYŁA ZEWNĘTRZNA KOŚCIOŁA MATKI BOSKIEJ NIEUSTAJĄCEJ POMOCY NA POCHODZITEJ W LALIKACH (1947, 1965-69 r.)

KRAKÓW, GRUDZIEŃ 2023

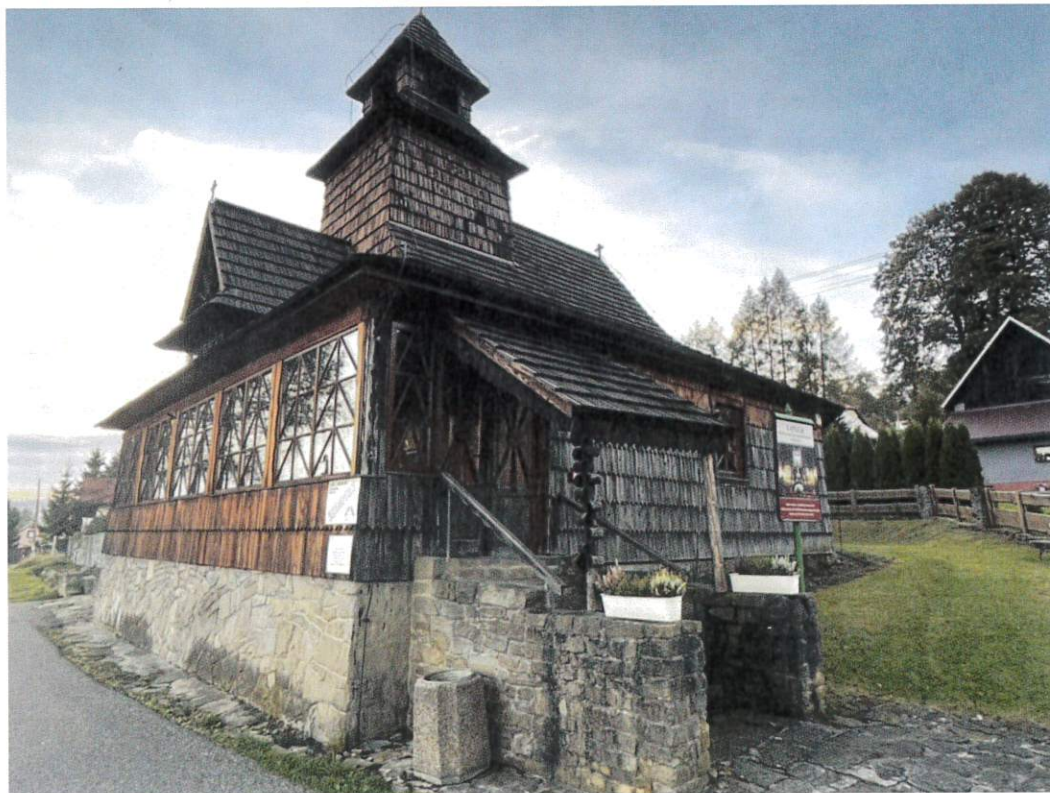
Fot. nr 2 3 Kościół Najświętszej Marii Panny Nieustającej Pomocy w Ląkach, narożnik północny, wejście główne w elewacji pn.-wsch. Widoczny ogólny stan zachowania kościoła.

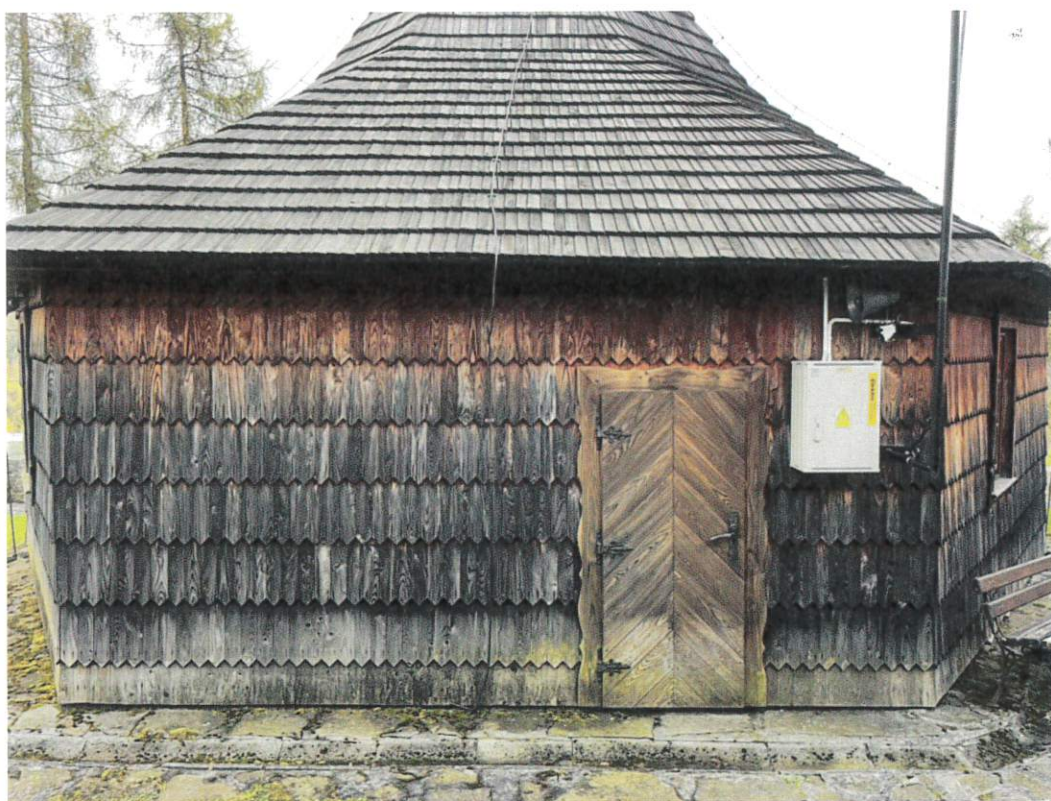
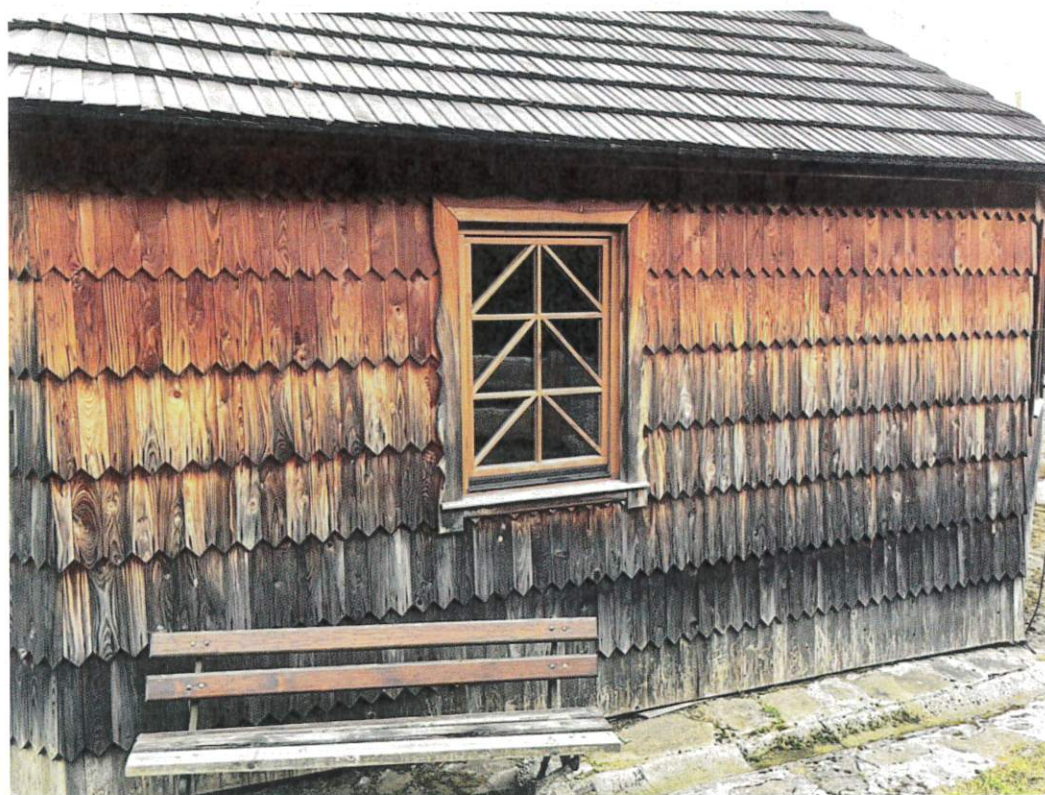
Gontowy szalunek jest zszarzały, na skutek zwietrzenia substancji drzewnej. Występują przebarwienia drewna wynikające z przesuszenia (nadmierne nasłonecznienie), wypłukania wynikające z zalewania wodą opadową oraz wypłukania warstwy ochronnej. Miejscowo występują objawy korozji biologicznej w postaci zielono-żółtego nalotu glonów. Dolna część ściany prezbiterium w całości osłonięta jest szalunkiem, jest więc często zawilgocona odbijającą się od podłoża kamiennej opaski woda opadową. Wyjałowienie drewna sprzyja zwiększonej nasiąkliwości drewna, dłuższym utrzymywaniem wilgoci w jego masie, a także wzmożonej aktywności organizmów saprofitycznych, mchów i pleśni. Na ścianach pozostały liczne metalowe zszywki po przybitych takerem kartkach. Występują drobne mechaniczne uszkodzenia struktury drewna. Elementy podtrzymujące zadaszenie przy wejściach – drewniane bale są rozeschnięte i wyjałowione. Występują pionowe, powierzchniowe pęknięcia wzdłużne spowodowane zmiennymi warunkami atmosferycznymi. Stolarka drewniana jest w dość dobrym stanie technicznym, drewno jest zszarzałe, wyjałowione, miejscowo wymyte. Warstwy zabezpieczające –

Fot. nr 6 Fot. nr 7 Kościół Najświętszej Marii Panny Nieustającej Pomocy w Lalikach, elewacje pn. – zach. Widoczny zszarzały szalunek gontowy z objawami korozji biologicznej w partii cokołowej.

1. Oczyszczenie szalunku z powierzchniowych objawów korozji biologicznej przy użyciu szczotek teflonowych.
2. Umycie powierzchni gontowych ciepłą wodą zdemineralizowaną.
3. Wykonanie ewentualnych uzupełnień struktury drewnianych deseczek.
4. Po kompletnym odparowaniu wody impregnacja gontu środkiem ICOPAL GONTOX W6 metodą powlekania pędzlem lub nakładania wałkiem.

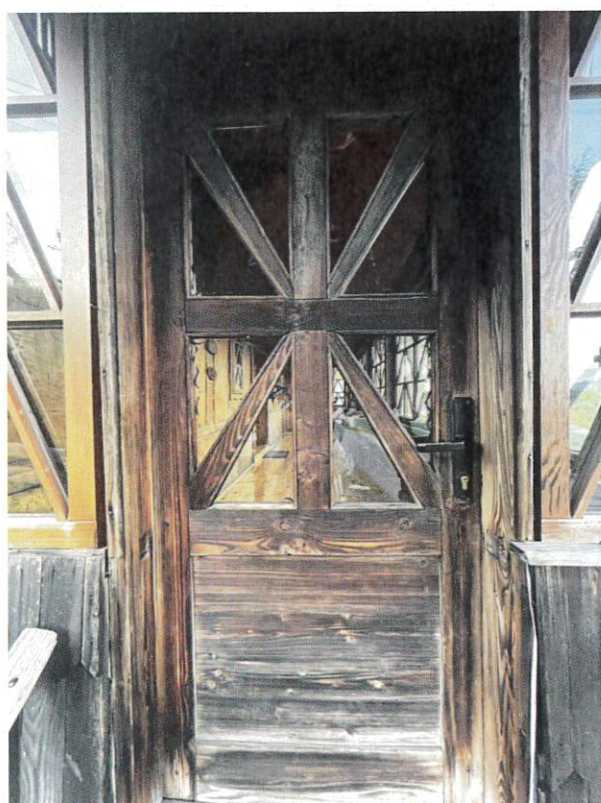
Fot. nr 8 Kościół Najświętszej Marii Panny Nieustającej Pomocy w Lalikach, elewacja pd. – zach.
Fot. nr 9 Kościół Najświętszej Marii Panny Nieustającej Pomocy w Lalikach, elewacja pd. – zach.,
stolarka drzwiowa. Widoczne zciemniałe, przetarte drewno.

7. Zabezpieczenie powierzchni drewna bezbarwną lazurą do drewna f. Remmers lub olejo-woskiem.
8. Przegląd sprawności zamków drzwiowych, ewentualne wymiana; regulacja zawiasów.

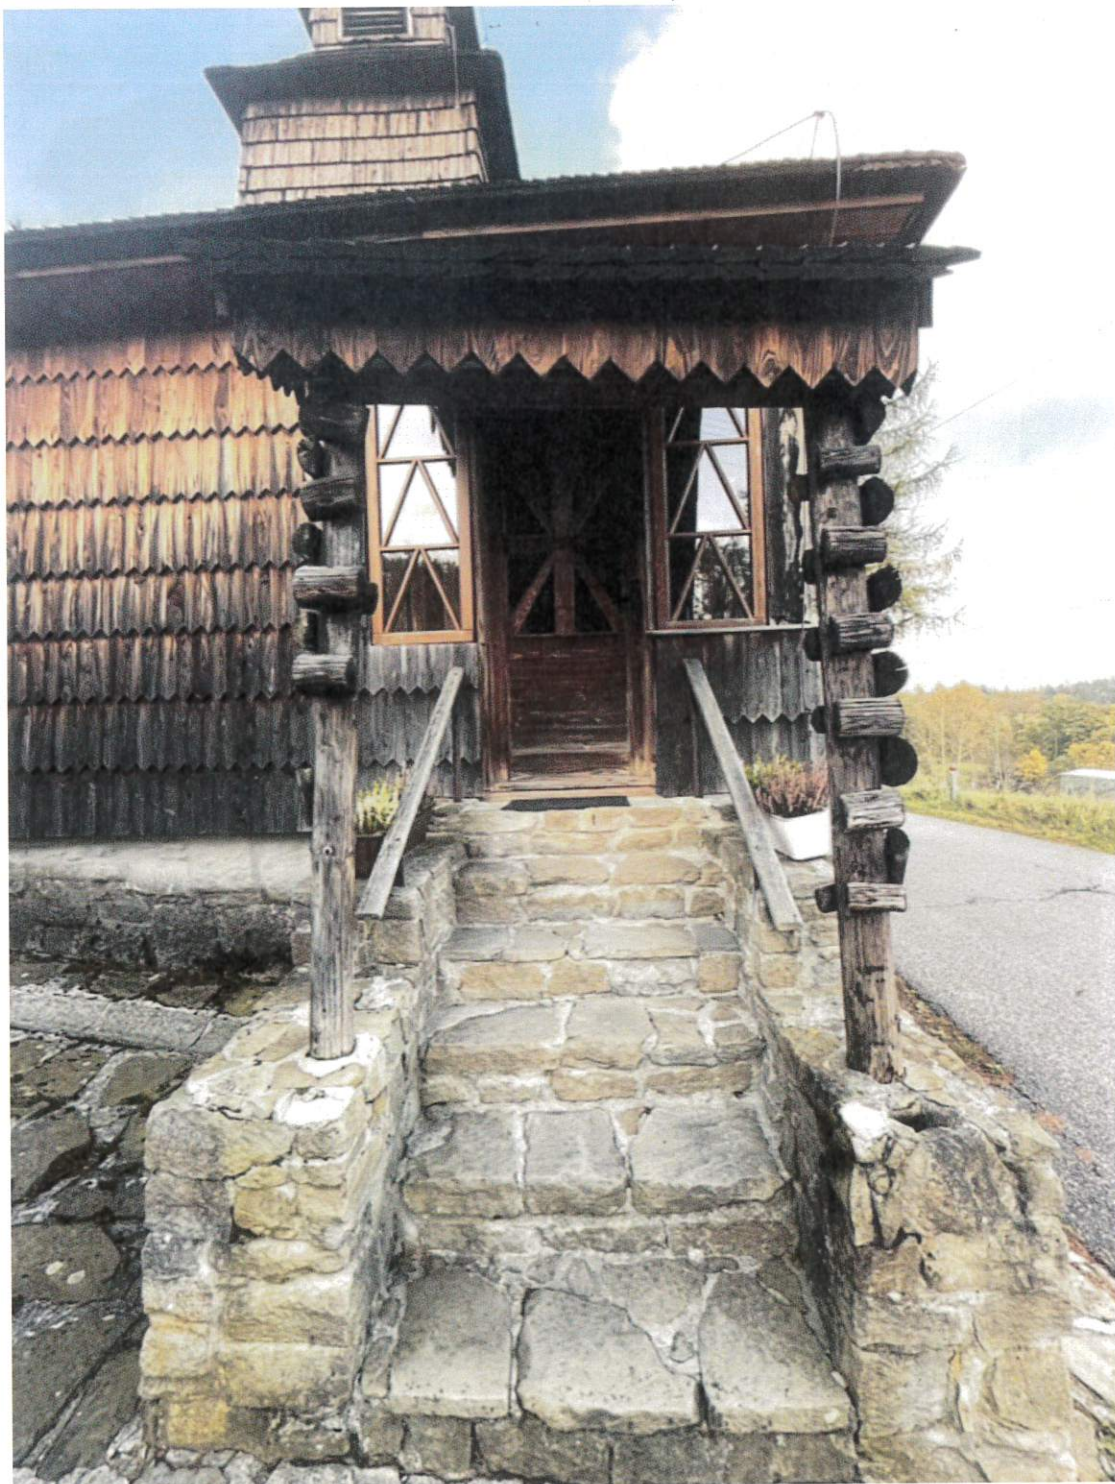
Cokół, schody i murki wykonane z ciosów kamiennych są w złym stanie zachowania. Kamień jest zabrudzony, częściowo objęty korozją biologiczną powodowaną zawilgoceniem powodowanym podciąganiem kapilarnym, a także na skutek odbijającej się od podłoża opaski – wody opadowej. W niektórych partiach cokołu występuje warstwa rozległej czarnej patyny, zielony i brunatny nalot glonów. Kamień jest miejscowo, powierzchniowo rozwarstwiony, z niewielkimi ubytkami mechanicznymi. W obrębie murowanych partii kamiennych występuje cementowo-wapienne i cementowe spoinowanie, które początkowo szczelne – blokowało naturalny proces odparowywania wody, a obecnie, w dużej mierze spękanе i wykruszone – pozwala na wnikanie wody opadowej w strukturę kamienia. W sezonie zimowym, zamarzająca woda może rozsadzać strukturę kamienia. Spoinowanie jest rozległe, nieestetyczne i technicznie wadliwe, porośnięte miejscowo mchem; występują jego rozległe naprawy szarą cementową zaprawą. W cokole, schodach i murkach występują liczne niewielkie mechaniczne uszkodzenia oraz ubytki powstałe na skutek rozpojonych, wykruszających się fragmentów kamienia i fug. Cokół zachlapany jest miejscowo czarną substancją (zacieki impregnatu?).

Fot. nr 10 Kościół Najświętszej Marii Panny Nieustającej Pomocy w Lalikach, strona pd. – zach. Schody i murki z ciosów piaskowca. Widoczne zabrudzenie i uszkodzenia kamienia, wykruszone i spękanе spoiny cementowe.

1. Usunięcie cementowych napraw i spoinowania
2. Pogłębienie spoin.
3. Mechaniczne oczyszczenie powierzchni kamienia metodą strumieniowania rotacyjnego Remmers.
4. Wykonanie badań na obecność soli. Odsolenie powierzchni zasolonych metodą migracji do rozszerzonego środowiska z zastosowaniem kompresów z ligniną i wodą destylowaną lub środka przekształcającego siarczany w związki trudnorozpuszczalne (np. Sulfatex LQ f. Remmers).
5. Wykonanie zabiegów dezynfekcji środkiem bakterio- grzybo- i glonobójczym (np. BFA f. Remmers).
6. Wykonanie uzupełnień kamienia, przemurowanie ubytków.
7. Uzupełnienie spoinowania zaprawą wapienną.

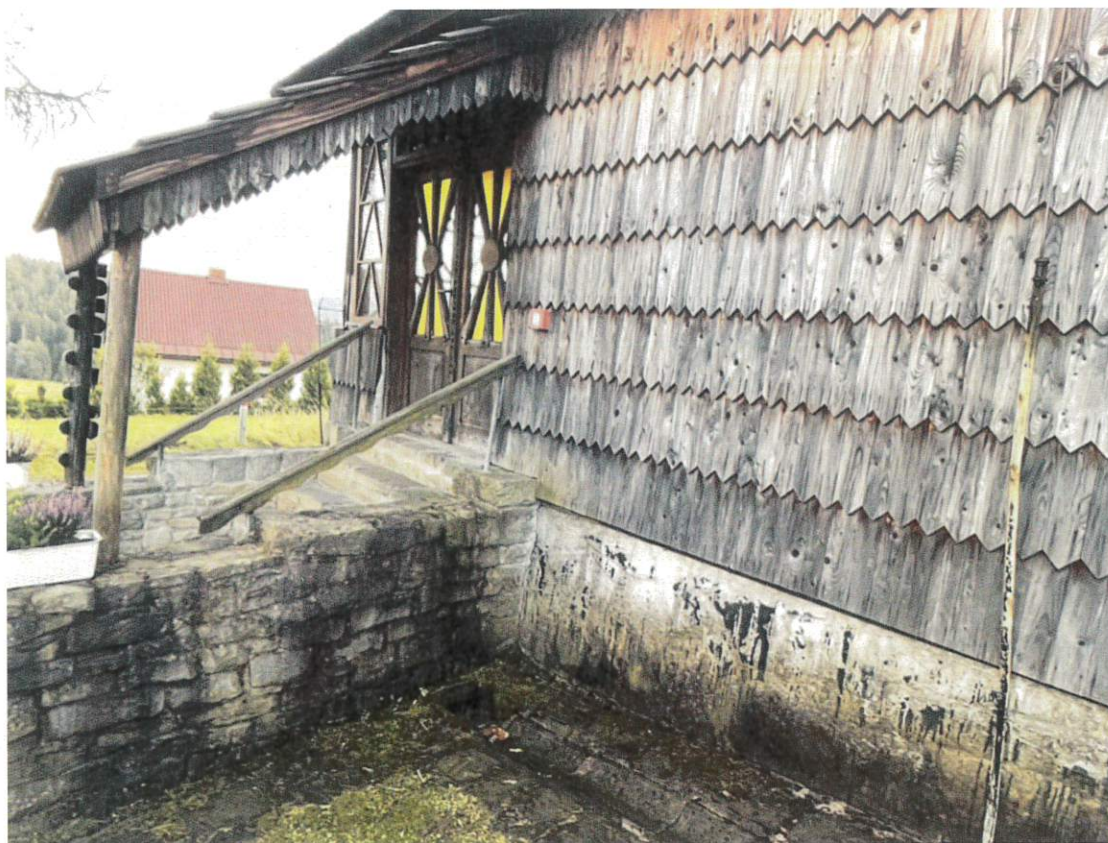
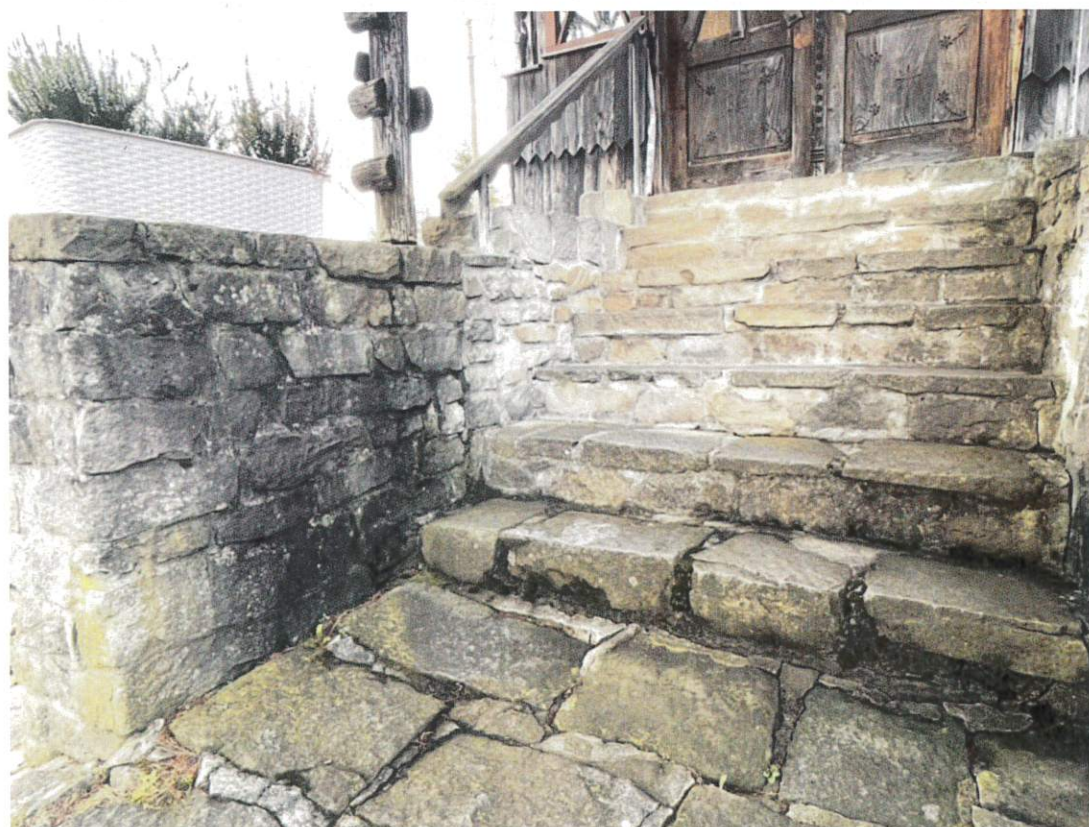
Fot. nr 11 Fot. nr 12 Kościół Najświętszej Marii Panny Nieustającej Pomocy w Lalikach, elewacja pd. - zach. Widoczny zły stan zachowania cokołu kamiennego, schodów i murków. Kamień zabrudzony, z nalotem czarnej patyny, glonów i mchów. Widoczne spękane i wykruszające się spoinowanie cementowe, zachłapania cokołu.

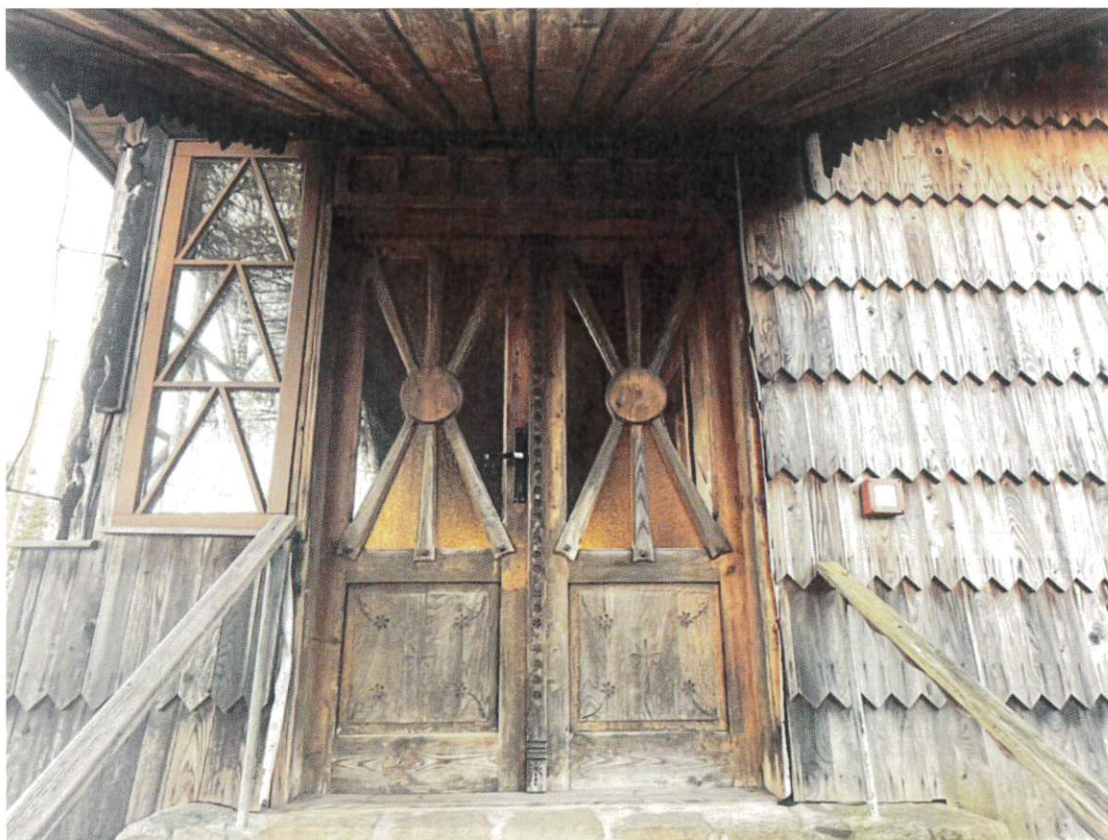
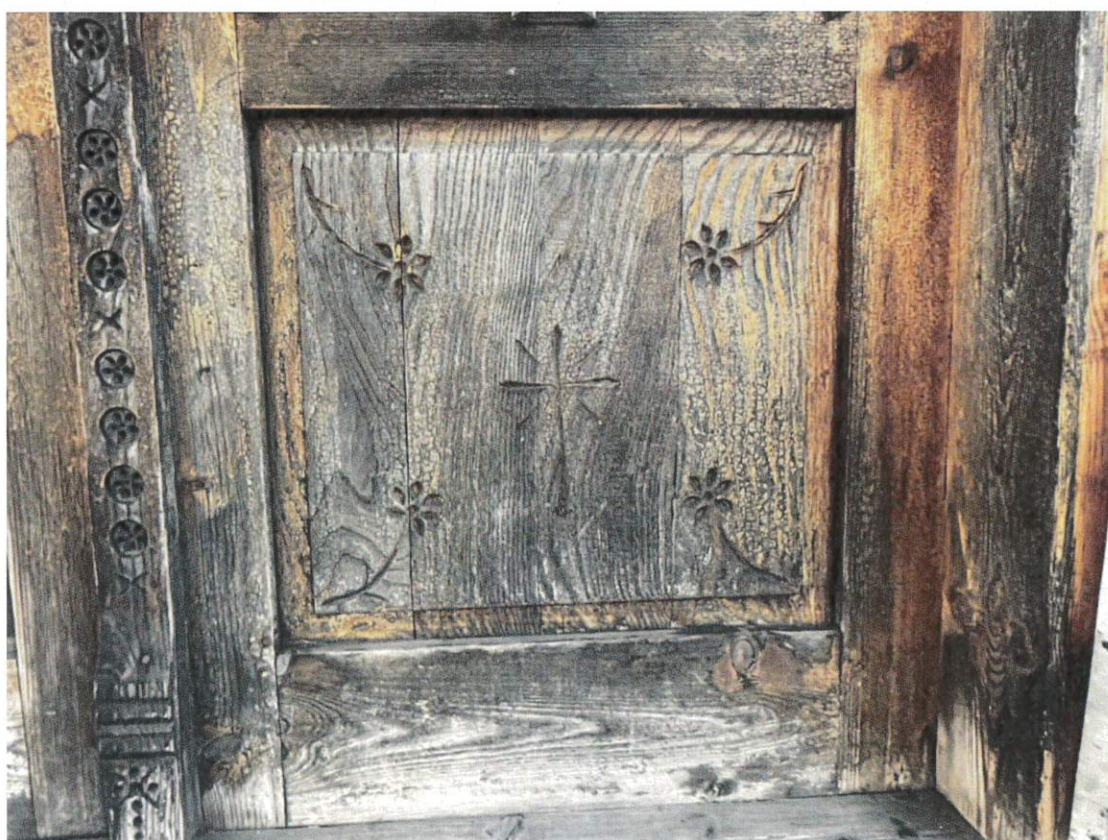
impregnatów lub farb są przetarte, wymyte, złuszcza się. Występują niewielkie rozszczelnienia połączeń, drobne ubytki mechaniczne.

Fot. nr 13 Fot. nr 14 Kościół Najświętszej Marii Panny Nieustającej Pomocy w Lalikach, strona pn. -
wsch., wejście główne. Widoczne przetarcia i złuszczenia warstw zabezpieczających drzwi
drewniane, wyjąłowanie i zszarzenie drewna.

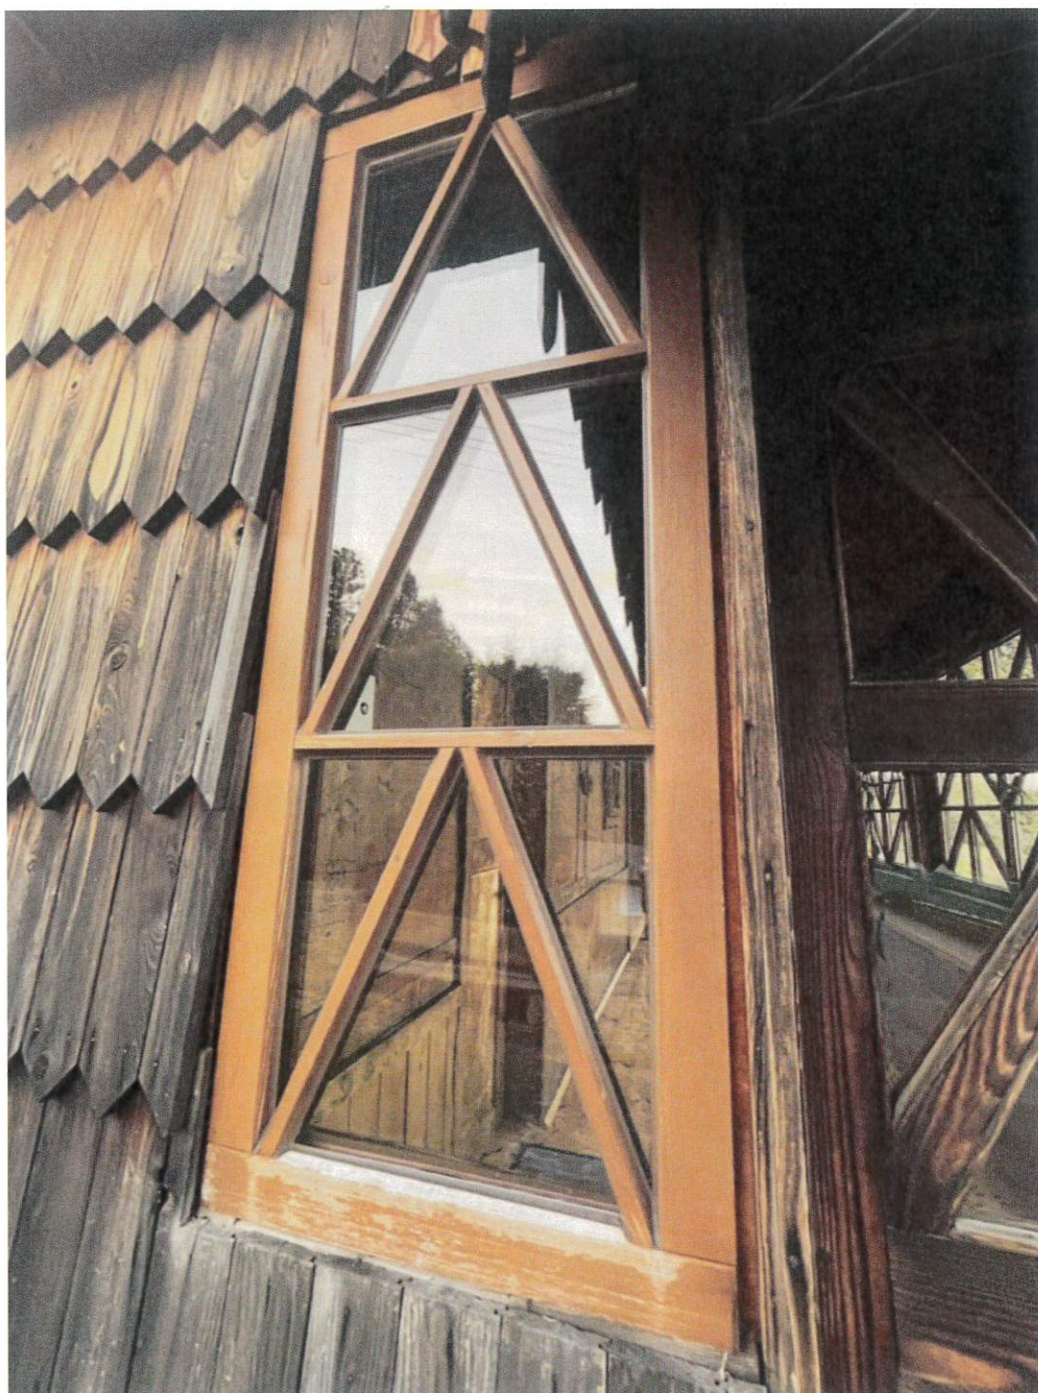
Fot. nr 15 Kościół Najświętszej Marii Panny Nieustającej Pomocy w Lalikach, strona pd. - zach., stolarka okienna. Widoczne przetarcia zabezpieczającej drewno warstwy farby, brak parapetu.

9. Wykonanie parapetu przy lewym oknie przy wejściu bocznym.

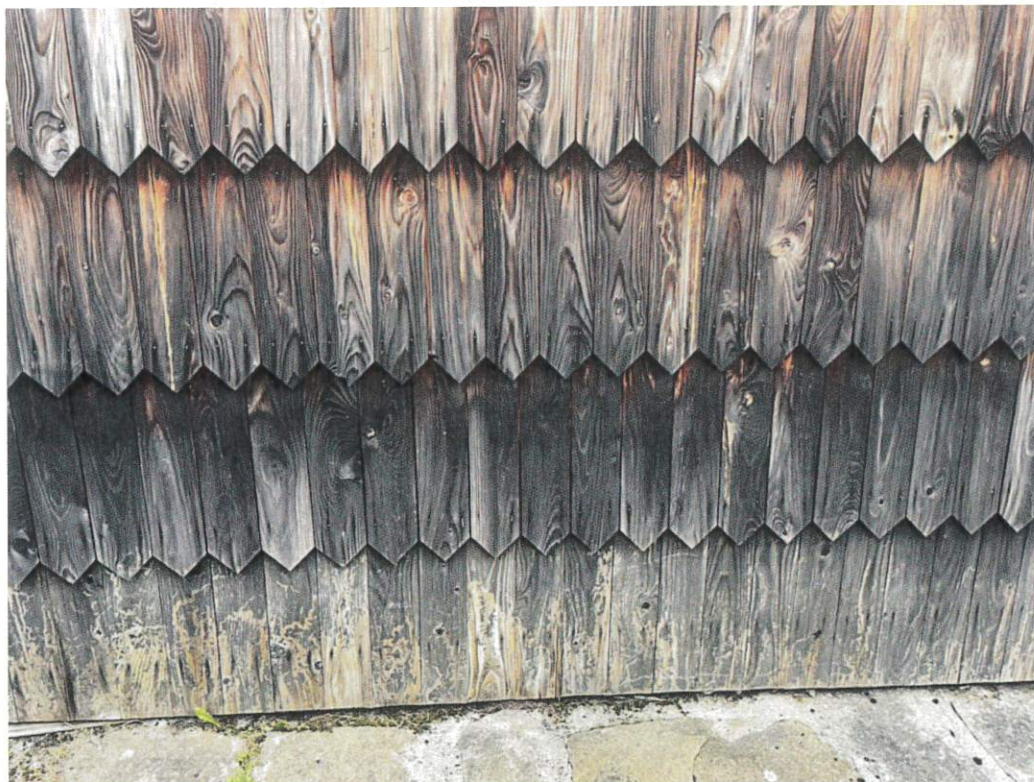
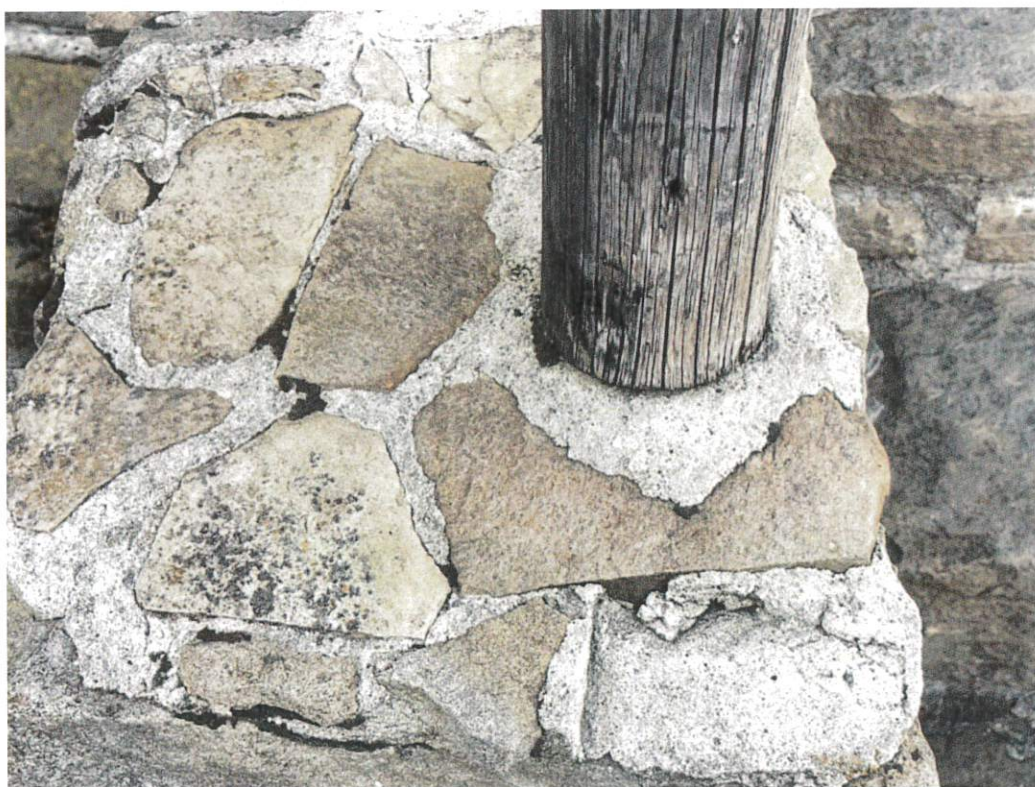
Fot. nr 16 17 Kościół Najświętszej Marii Panny Nieustającej Pomocy w Lalikach, widoczny zszarzały, wyjąłowany szalunek, wymyty w strefie cokołowej przez odbijającą się od podłoża wodę opadową.
Fot. nr 18 Kościół Najświętszej Marii Panny Nieustającej Pomocy w Lalikach. Widoczne zabrudzenie i uszkodzenia kamienia, wykruszone i spękane spoiny cementowe, rozeschnięte, spękane wzdłużnie elementy konstrukcyjne podtrzymujące zadaszenie wejścia bocznego od strony pd. – zach.

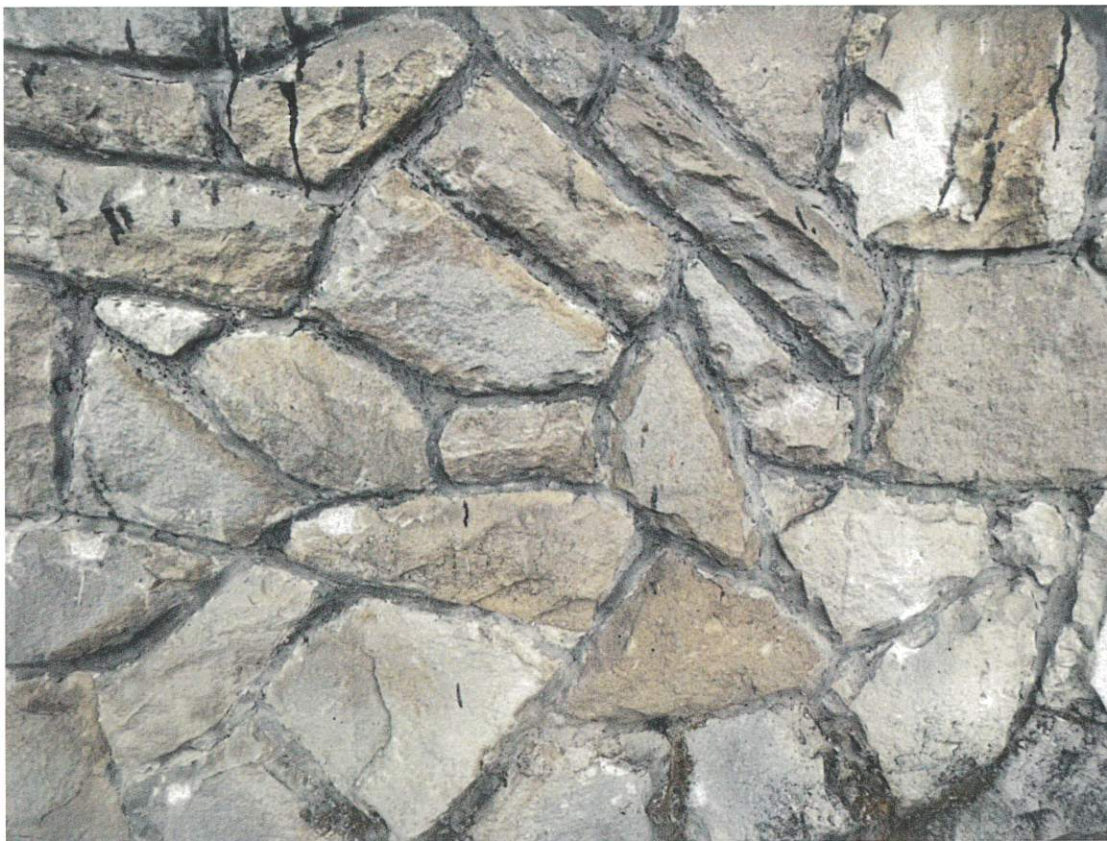
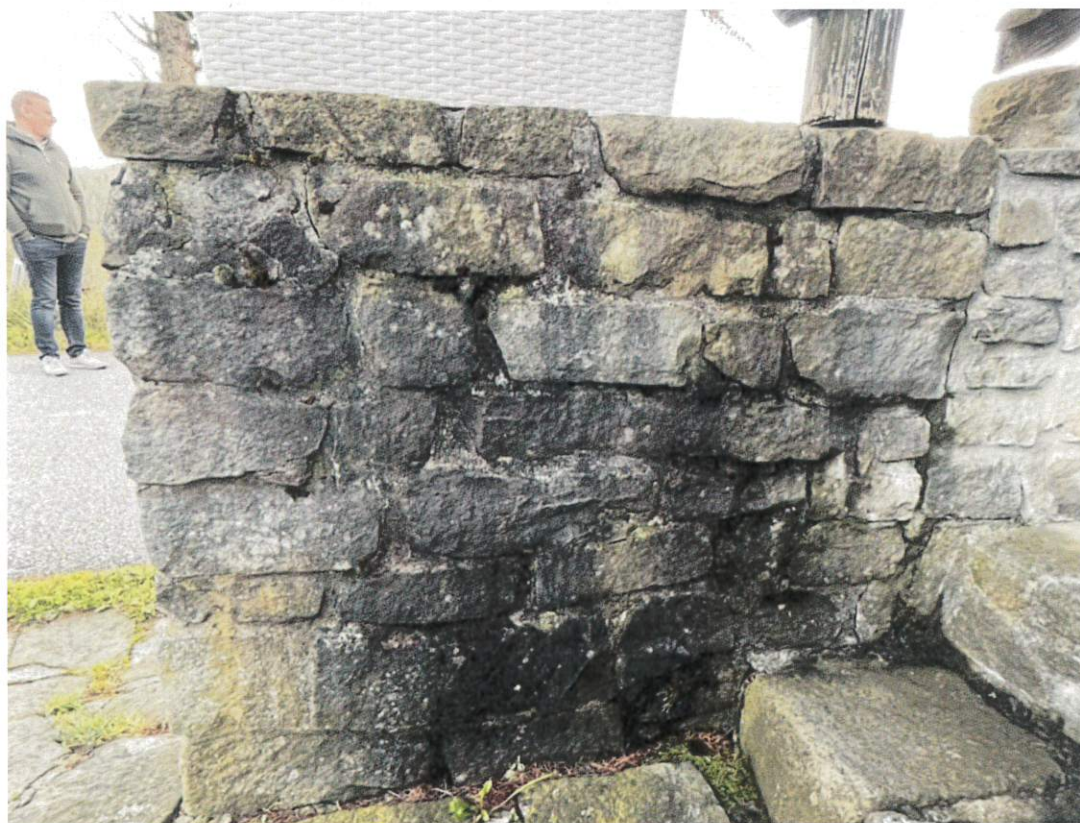
Fot. nr 19 20 Kościół Najświętszej Marii Panny Nieustającej Pomocy w Lalikach, fragmenty kamiennego cokołu. Widoczne fugi cementowe, zabrudzenie, zachłapanie cokołu.

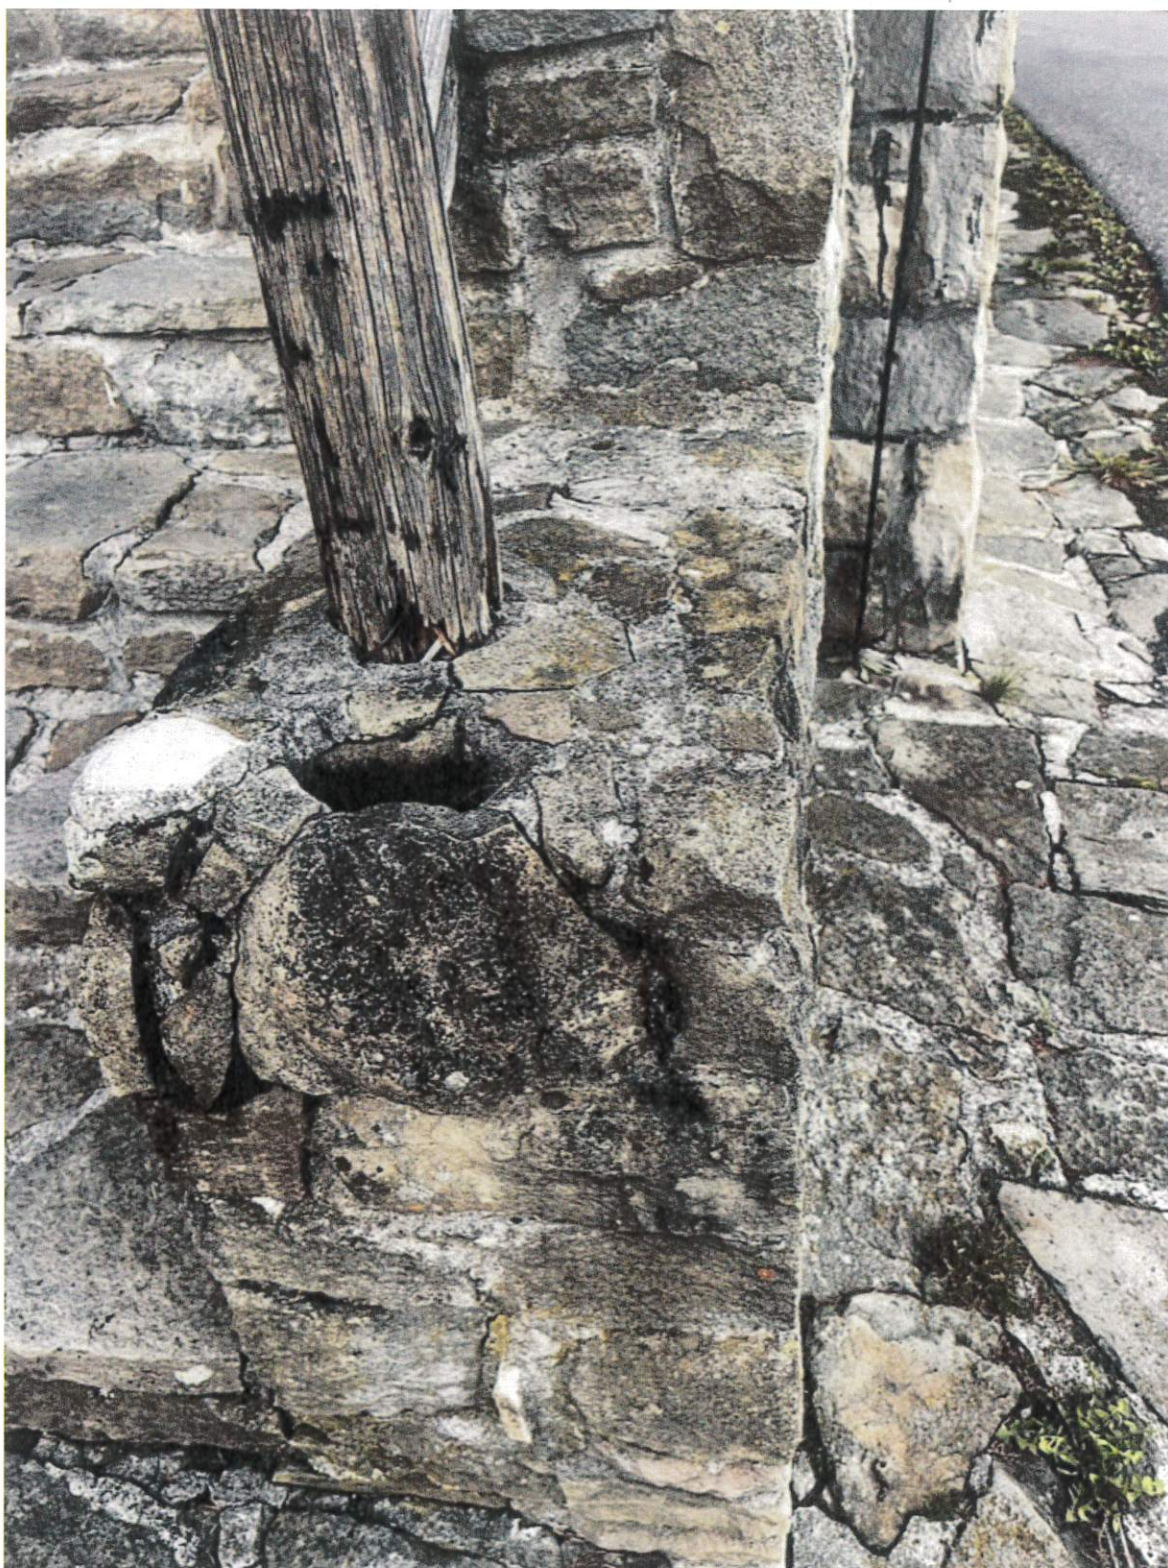
Fot. nr 23 24 Kościół Najświętszej Marii Panny Nieustającej Pomocy w Lalikach, fragment murków przy wejściu głównym do kościoła. Widoczna degradacja kamienia, ubytki, pęknięcia kamienia spowodowane przemrożeniem, nalot czarnej patyny, rozległa korozja biologiczna, rozeschnięte elementy drewniane podtrzymujące zadaszenie.

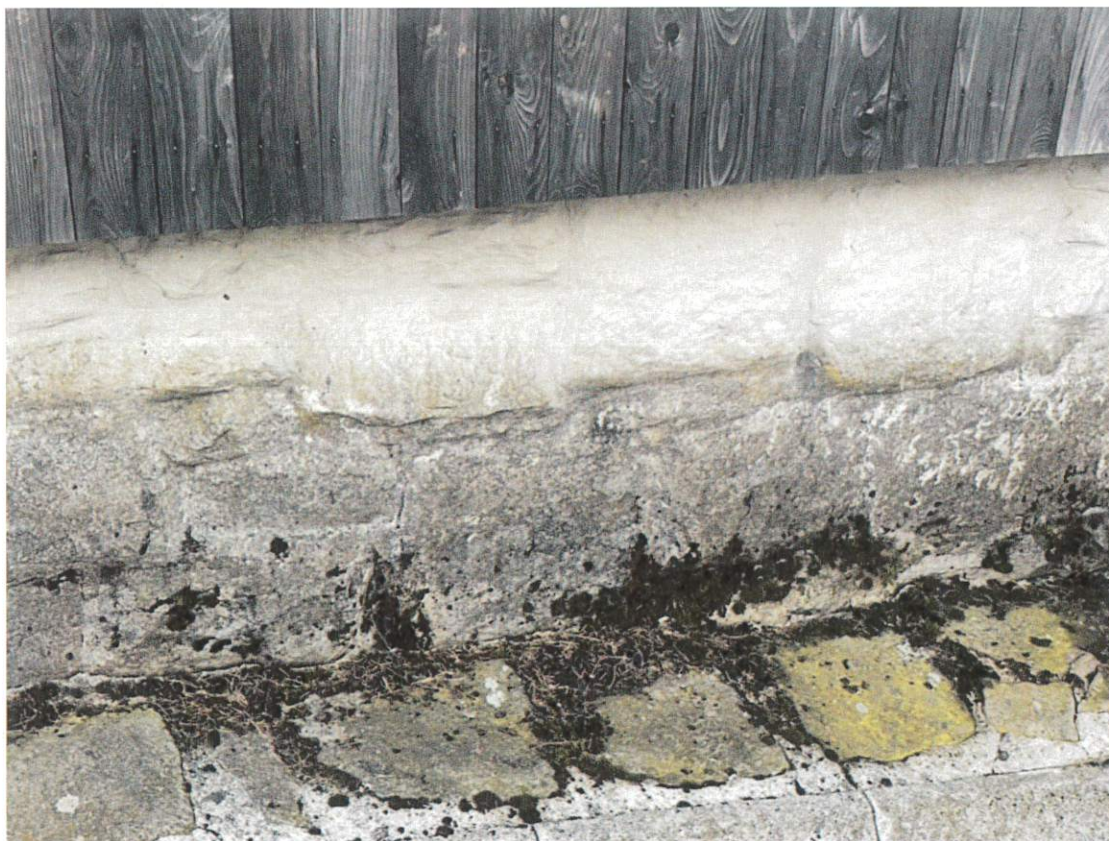
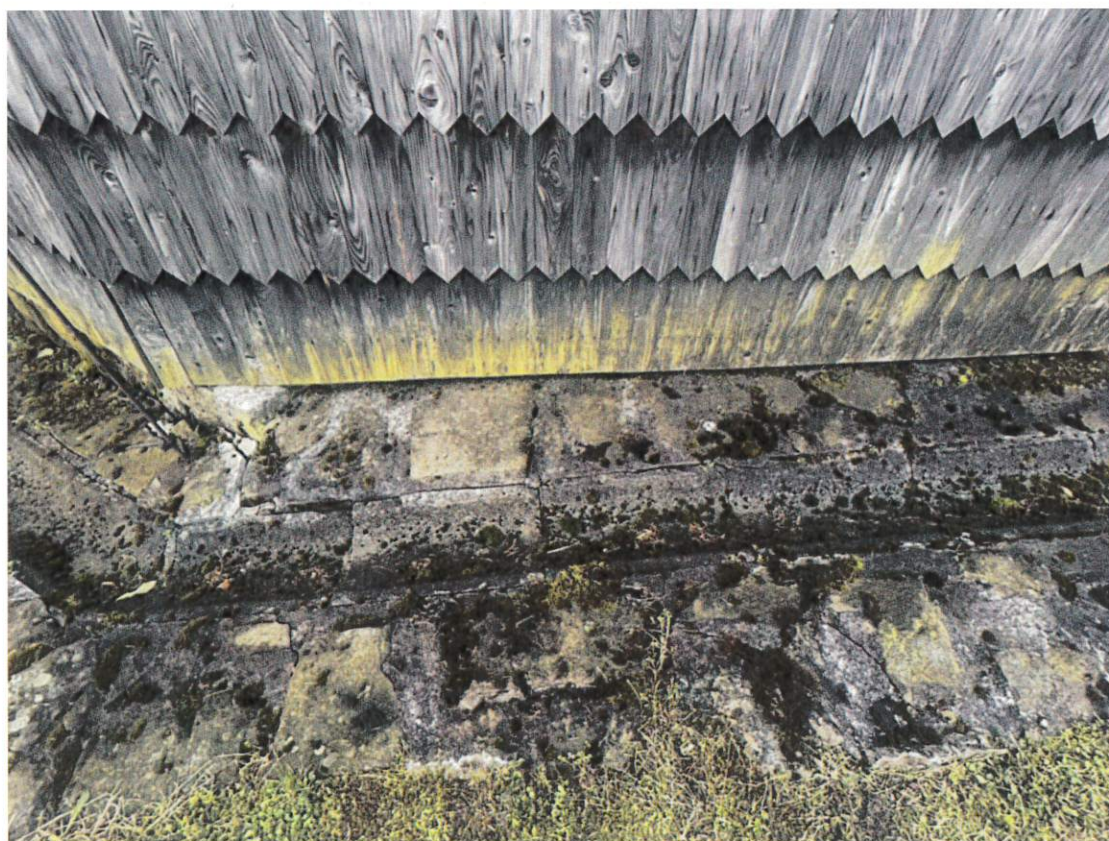
Kamienna opaska z cementowym korytkiem do odprowadzania wody opadowej wykonana jest z kamienia i zaspoinowana zaprawą cementową. Spoiny są spękanе, rozszczelnione, wykruszone. Występuje inwazja glonów, mchów i porostów oraz roślinności. Kamień jest zawilgocony i zabrudzony. W podobnym złym stanie zachowania jest kamienny chodnik przy kościele. Powierzchnia kamienia jest objęta korozją biologiczną i patyną, a spoinowanie cementowe wykruszone. Występują też ubytki kamienia.

Fot. nr 25 Fot. nr 26 27 Kościół Najświętszej Marii Panny Nieustającej Pomocy w Lalikach, cokół kamienny i opaska z odwodnieniem wokół kościoła. Widoczny nalot glonów w strefie cokołowej, wymycie dolnych partii elewacji spowodowane odbijaniem się wody opadowej; inwazja mchów i porostów w obrębie opaski kamiennej.

Proponuje się ponad to wykonanie remontu opaski kamiennej wokół kościoła. Należy wykuć cementowe spoinowanie i wykonać oczyszczenie kamienia metodą strumieniowania ściernego. Aby zminimalizować szkody związane z zawilgoceniem dolnych partii elewacji przez odbijającą się od podłoża wodę opadową zaleca się demontaż ciosów kamiennych i rynienki i ponowne ich ułożenie, na lekkiej podsypce przepuszczalnej, z zastosowaniem mineralnej spoiny oddychającej i z odpowiednim przeprofilowaniem spadku.

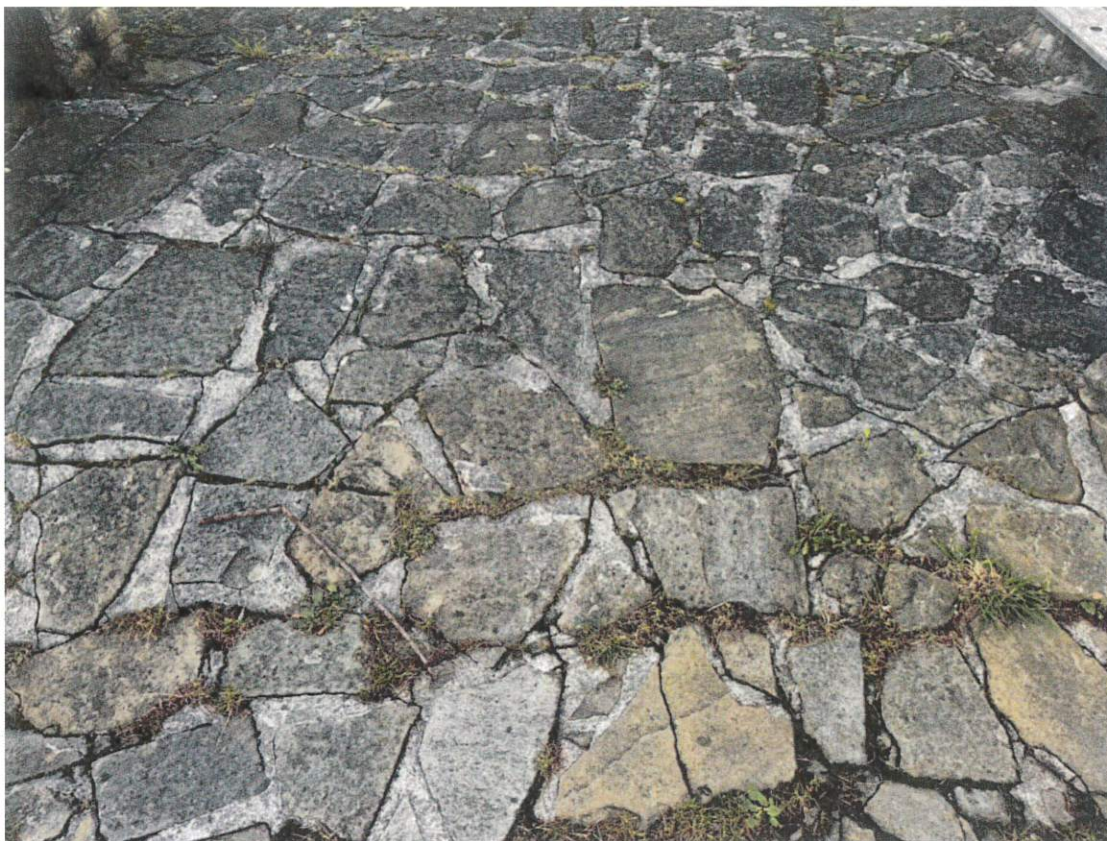
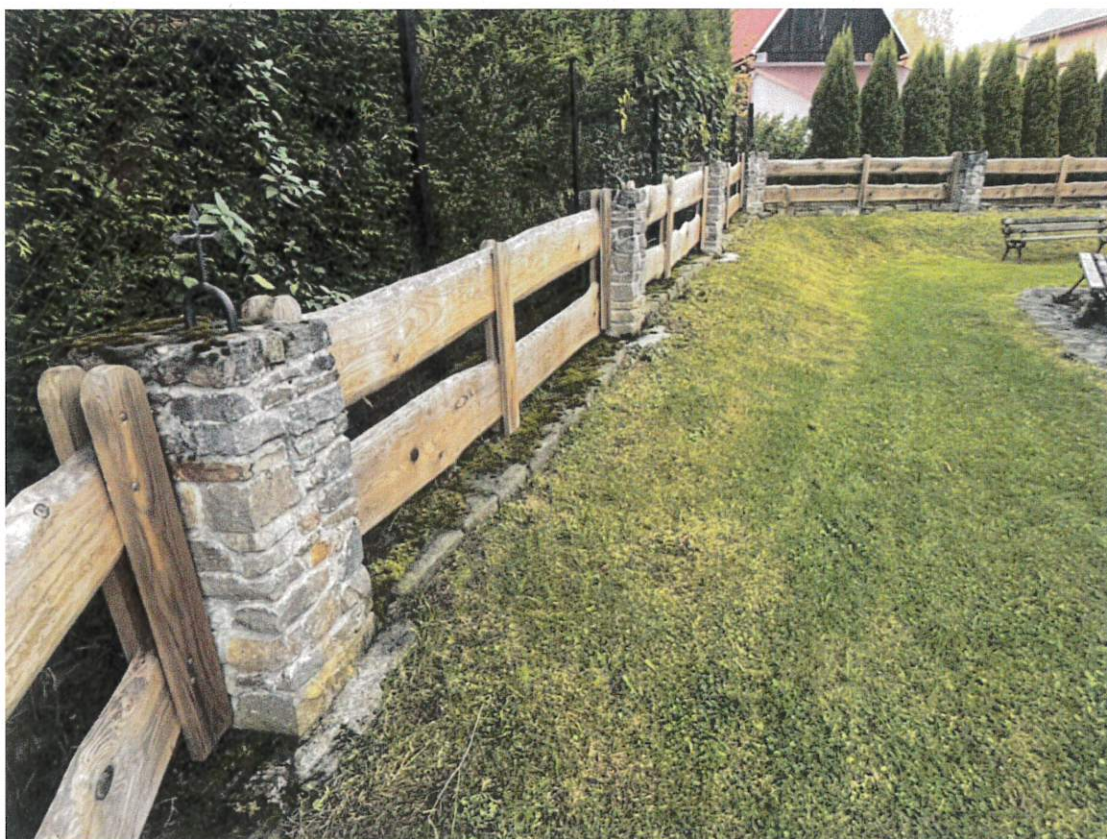
Fot. nr 28 29 Kościół Najświętszej Marii Panny Nieustającej Pomocy w Lalikach, chodnik w bezpośrednim sąsiedztwie kościoła. Widoczne spękanie cementowe suponowanie, mchy i porosty, warstwa zabrudzenia. Fot. nr 30 31 Kościół Najświętszej Marii Panny Nieustającej Pomocy w Lalikach, ogrodzenie wokół kościoła.

Konserwację kamiennego ogrodzenia i kamiennego chodnika w bezpośrednim sąsiedztwie kościoła należy wykonać w analogiczny sposób. Drewno poddać należy oczyszczeniu, dezynfekcji i zabezpieczeniu. Elementy metalowe zaleca się odczyścić metodą strumieniowania ściernego i zabezpieczyć antykorozyjnie.

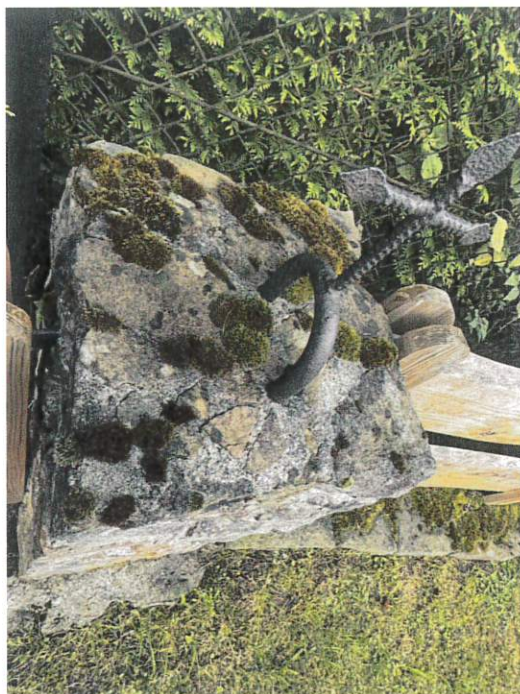
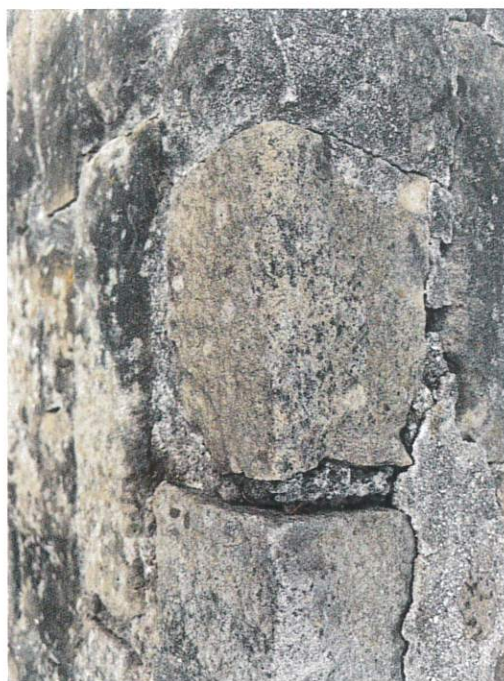
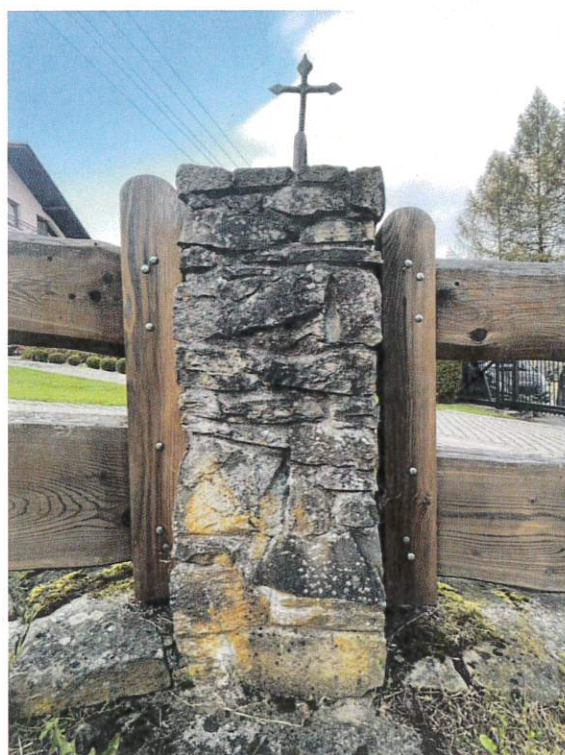
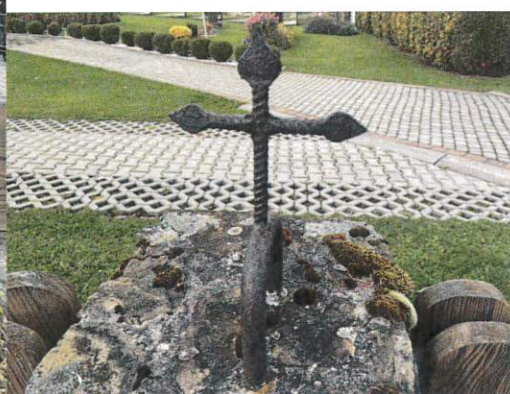
Część kamienna ogrodzenia wokół kościoła jest w złym stanie zachowania. Kamień pokryty jest czarną patyną, objęty jest zaawansowaną korozją biologiczną – występują liczne mchy, glony porosty. Występuje miejscowo wykruszony kamień. Spoinowanie cementowe, w wielu miejscach zdegradowane,

wykruszające się i spękane. Kute elementy metalowe pokrywa czarna patyna i miejscowo korozja. Elementy drewniane są w dość dobrym stanie technicznym; warstwy zabezpieczające są przetarte, występują powierzchniowe pęknięcia wzdłużne, drewno jest lekko wyjąłowane, partiami zszarzałe.

Fot. nr 32 Fot. nr 33 Fot. nr 34 Fot. nr 35 36 Kościół Najświętszej Marii Panny Nieustającej Pomocy w Lalikach, ogrodzenie wokół kościoła., fragmenty. Widoczny nalot czarnej patyny, korozja biologiczna kamienia, wykruszenia cementowego spoinowania, metalowe krzyże spatinowane i objęte korozją.

1. Oczyszczenie elementów metalowych metodą strumieniowania rotacyjnego odpowiednio dobranym kruszywem kwarcowym z przemalowań, nalotów patyny i rdzy; lub przy użyciu wełny stalowej; ewentualne odrdzewianie chemiczne (np. Cortanin F);
2. Zabezpieczenie konserwowanych elementów podkładem antykorozyjnym lub dwukrotne malowanie elementów farbą poliwinylową do metalu np. Lowigraf, lub Eddie Schmied posiadającą właściwości zabezpieczające przed korozją.

1. Usunięcie z murowanych kamiennych partii cementowych napraw i spoinowania.
2. Pogłębienie spoin.
3. Mechaniczne oczyszczenie powierzchni kamienia metodą strumieniowania rotacyjnego Remmers.

4. Wykonanie badań na obecność soli. Odsolenie powierzchni zasolonych metodą migracji do rozszerzonego środowiska z zastosowaniem kompresów z ligniną i wodą destylowaną lub środka przekształcającego siarczany w związki trudnorozpuszczalne (np. Sulfatex LQ f. Remmers).
5. Wykonanie zabiegów dezynfekcji środkiem bakterio- grzybo- i glonobójczym (np. BFA f. Remmers).
6. Wykonanie uzupełnień kamienia, przemurowanie ubytków.
7. Uzupełnienie spoinowania zaprawą wapienną.
8. Oczyszczenie elementów drewnianych ogrodzenia metodą strumieniowania rotacyjnego.
9. Zabezpieczenie powierzchni drewnianych preparatem, o szerokim spektrum działania przeciw porostom, grzybom, bakteriom i glonom (np. Preventol R80 7279).
10. Ewentualne naprawy stolarskie. Zabezpieczenie nowego drewna preparatem przeciw porostom, grzybom, bakteriom i glonom.
