PROGRAM PRAC KONSERWATORSKICH

KAPLICA NARODZENIA NAJŚWIĘTSZEJ MARYI PANNY „NA TARLICZNYM”, W LALIKACH (1826 r.)

KRAKÓW, LUTY 2024

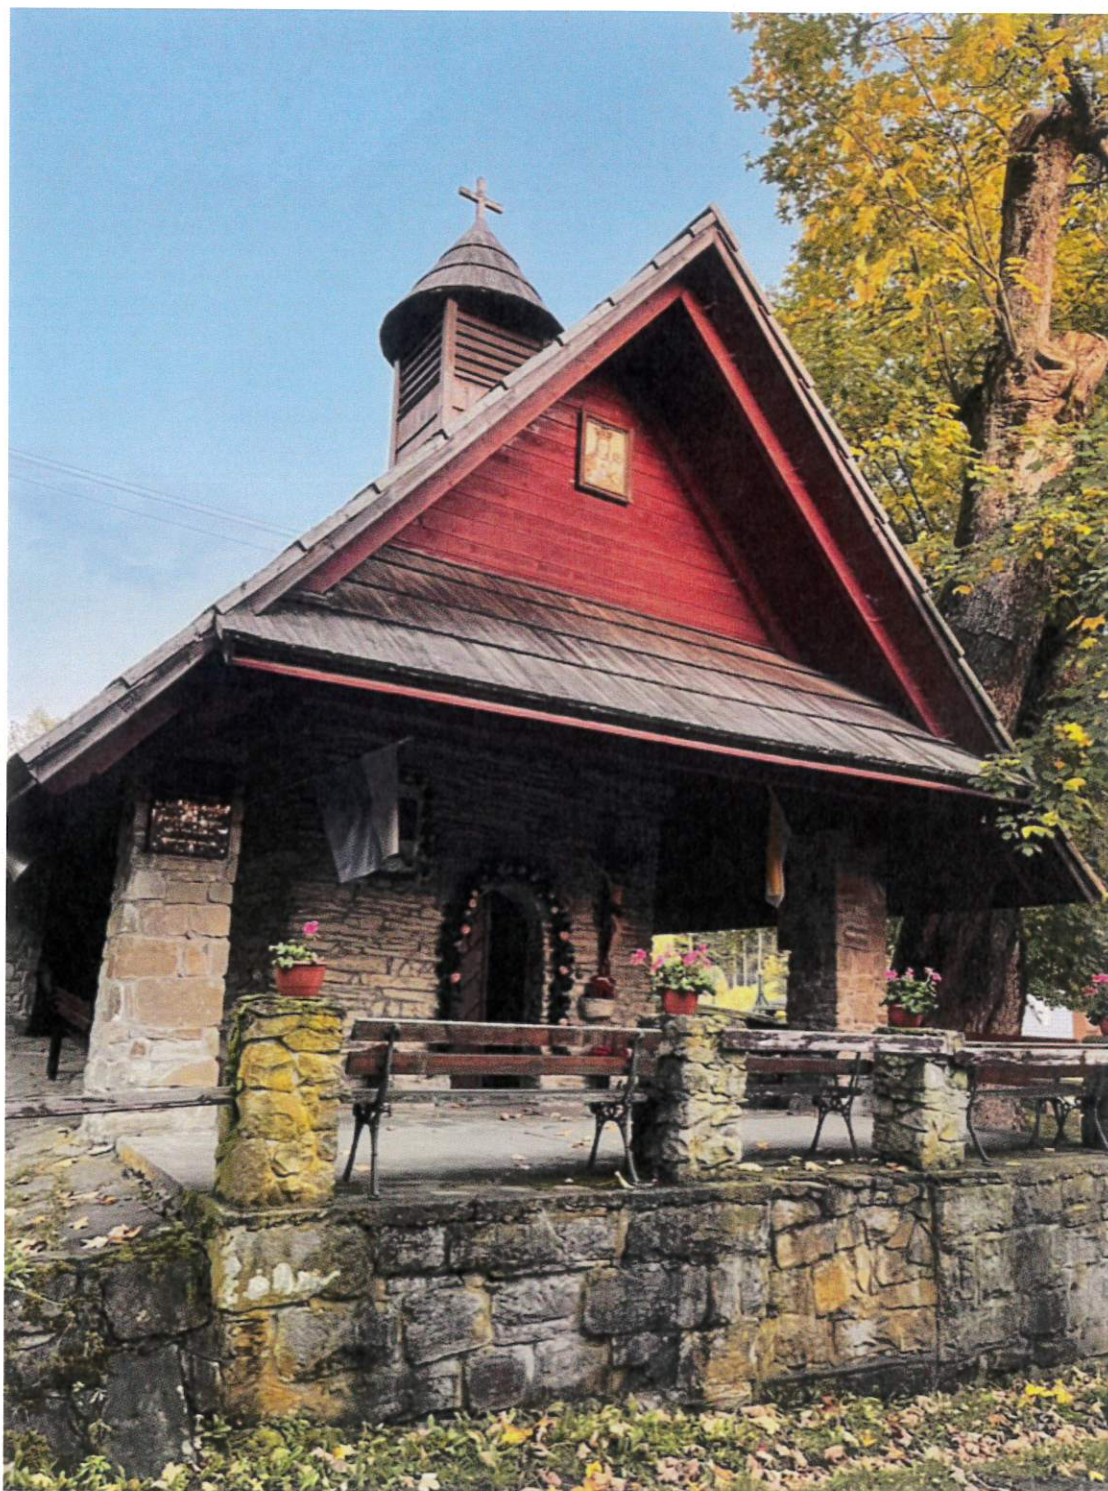
Fot. nr 3 Kaplica Narodzenia Najświętszej Maryi Panny „Na Tarlicznym”, w Lalikach (1826 r.), strona zachodnia. Widoczna korozja biologiczna kamienia.

Wykonane zostaną zabiegi takie jak: oczyszczanie kamienia, usunięcie wszystkich wadliwych technologicznie, cementowych, wykruszających się uzupełnień ubytków, a także cementowych spoin wątku; zabiegi odsalania, dezynfekcji, wykonanie koniecznych uzupełnień ubytków ciosów kamiennych, ewentualnego przemurowania fragmentów muru, i wykonanie nowych spoin zaprawą mineralną.

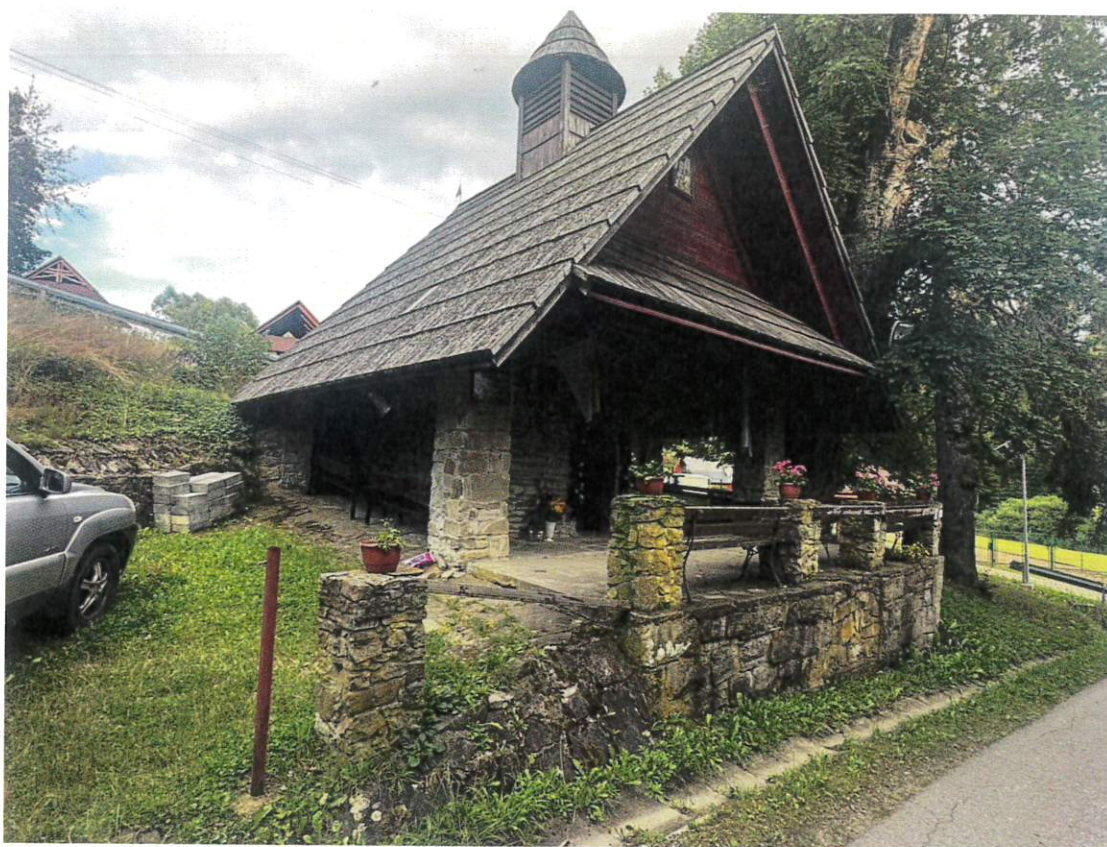
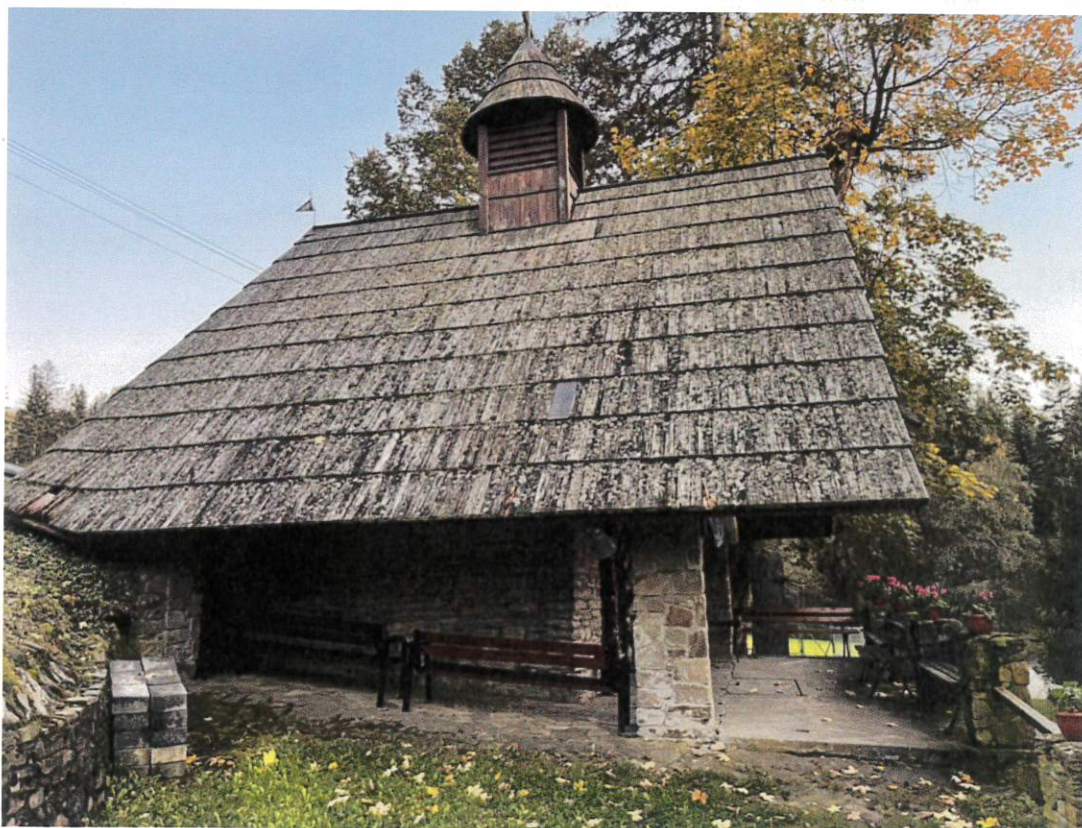
Fot. nr 4 Kaplica Narodzenia Najświętszej Maryi Panny „Na Tarlicznym”, w Lalikach (1826 r.), strona północno - zachodnia. Widoczny kamień z objawami korozji biologicznej oraz zbutwiałe, pokryte porostami i mchem pokrycie gontowe. Fot. nr 5 Kaplica Narodzenia Najświętszej Maryi Panny „Na Tarlicznym”, w Lalikach (1826 r.), strona północna.

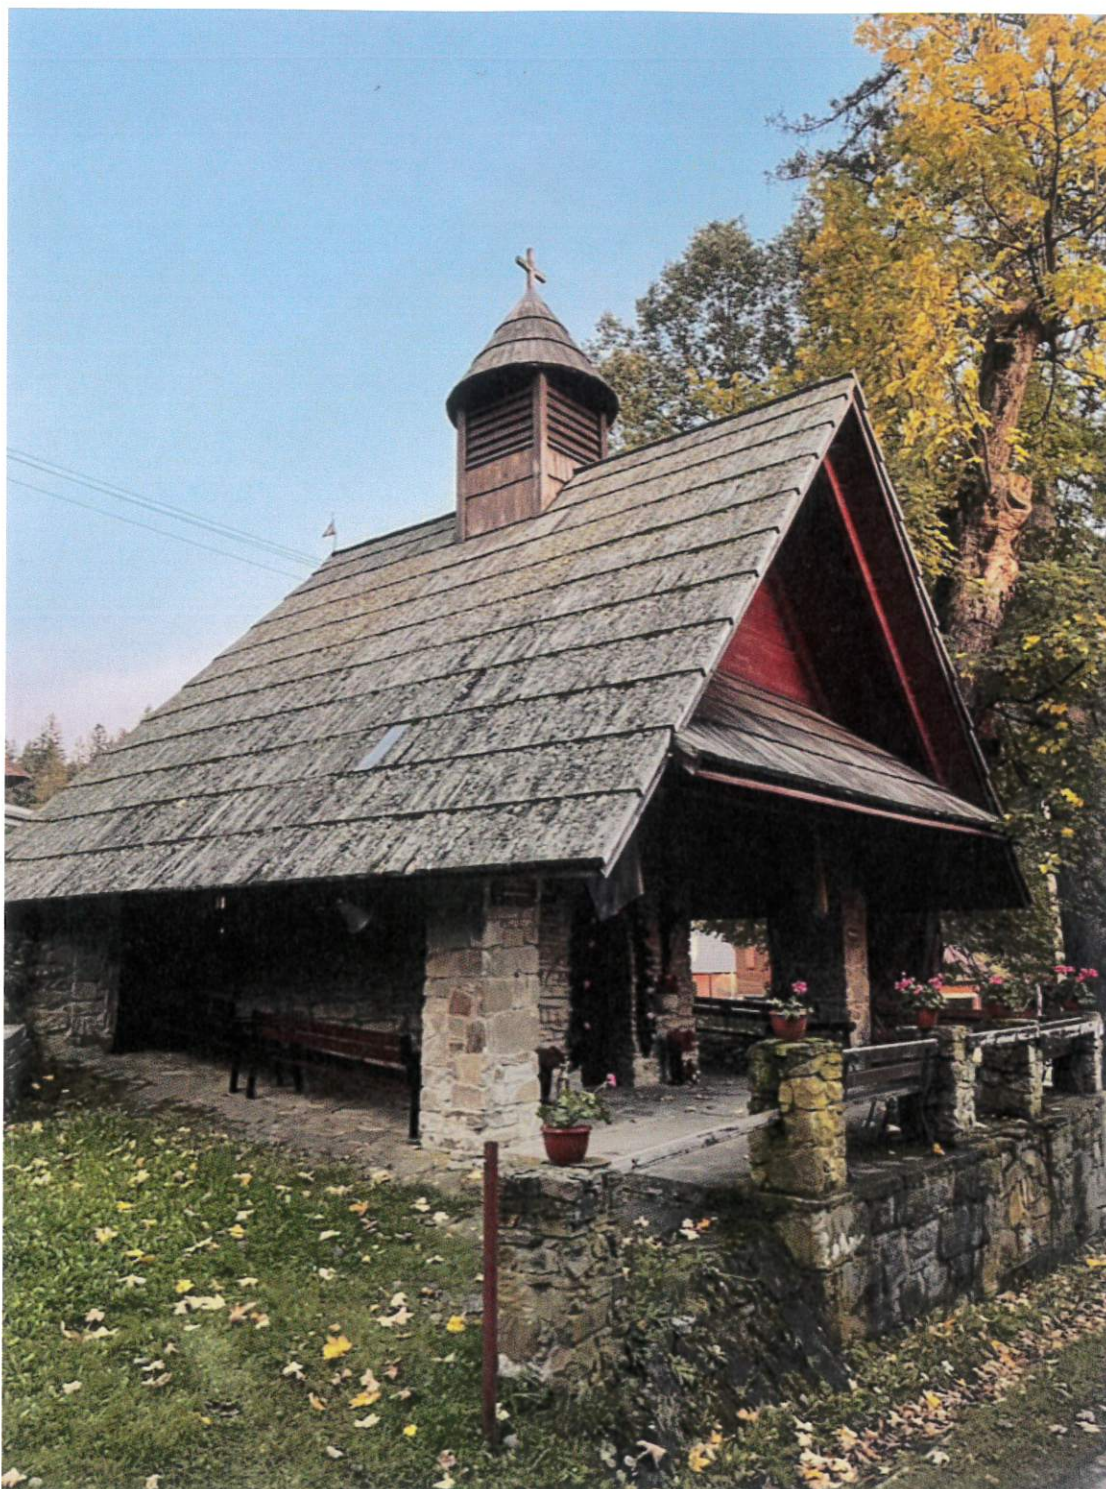
Fot. nr 6 Kaplica Narodzenia Najświętszej Maryi Panny „Na Tarlicznym”, w Lalikach (1826 r.), strona północno - zachodnia. Widoczny kamień z objawami korozji biologicznej oraz zbutwiałe, pokryte porostami i mchem pokrycie gontowe.

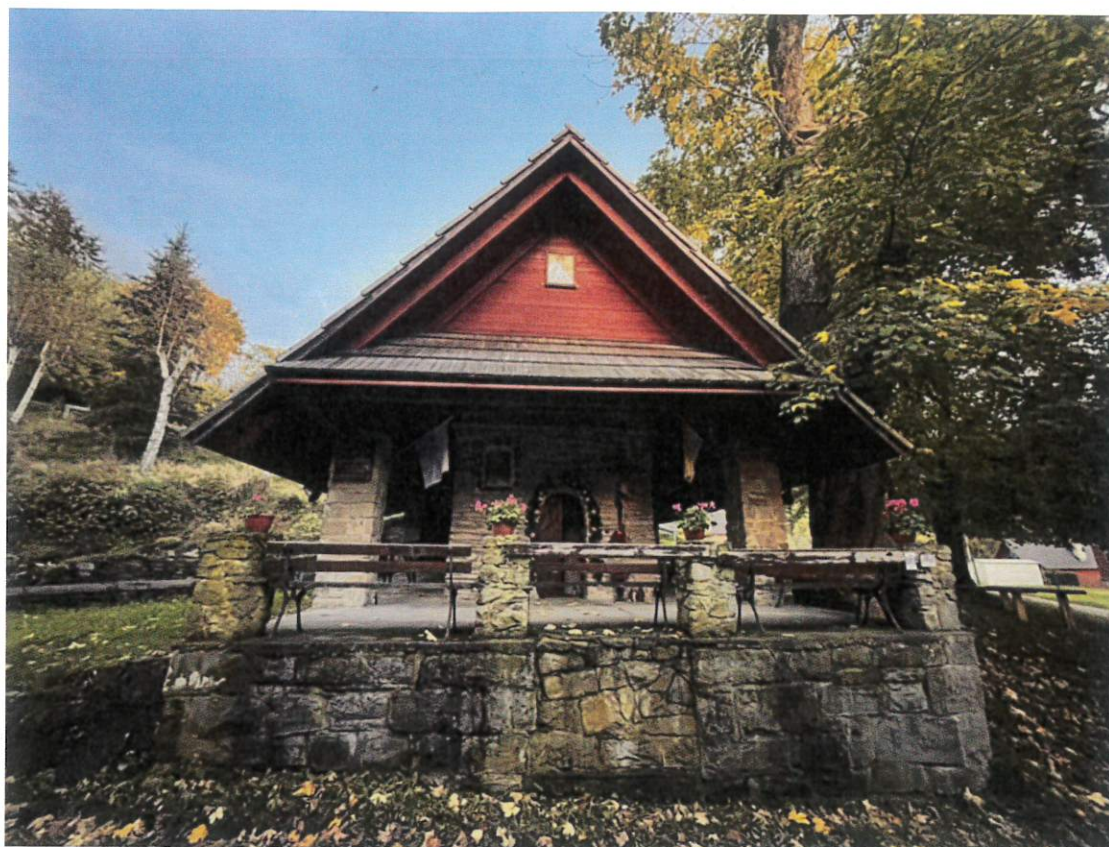
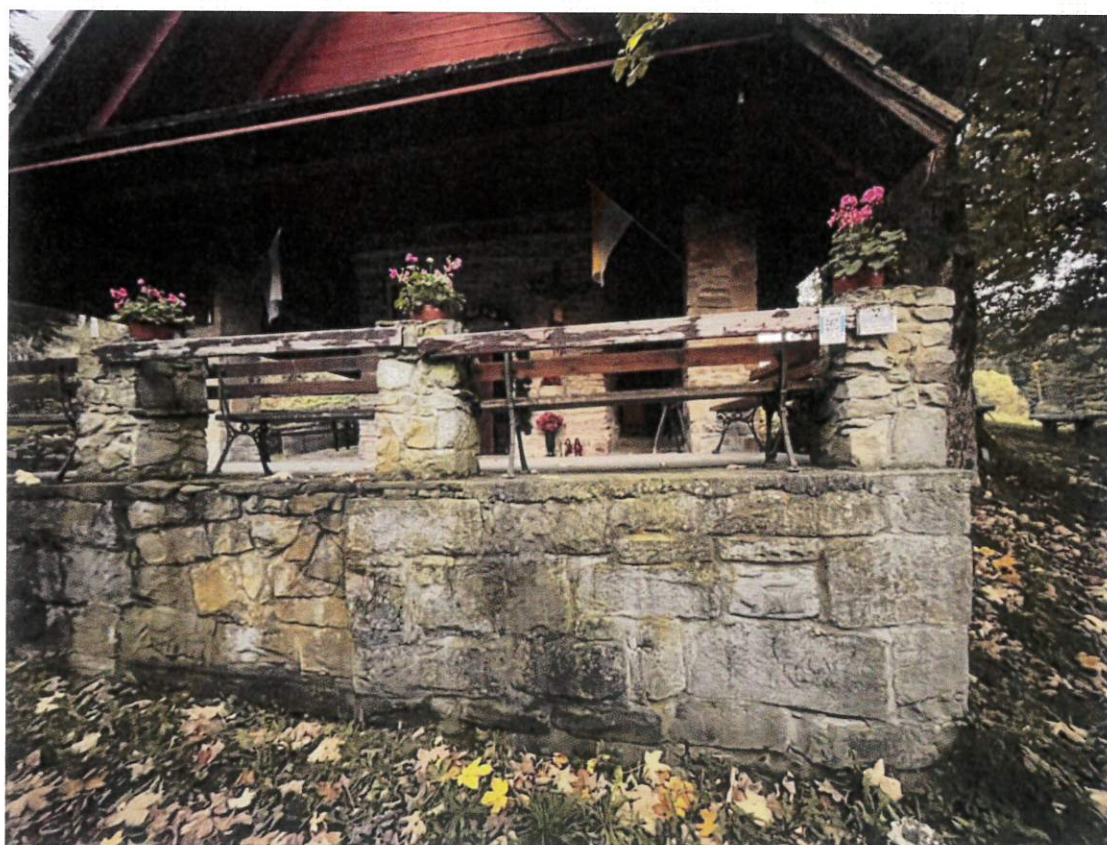
Fot. nr 7 Fot. nr 8 Kaplica Narodzenia Najświętszej Maryi Panny „Na Tarlicznym”, w Lalikach (1826 r.), strona zachodnia. Widoczny kamień z objawami korozji biologicznej.

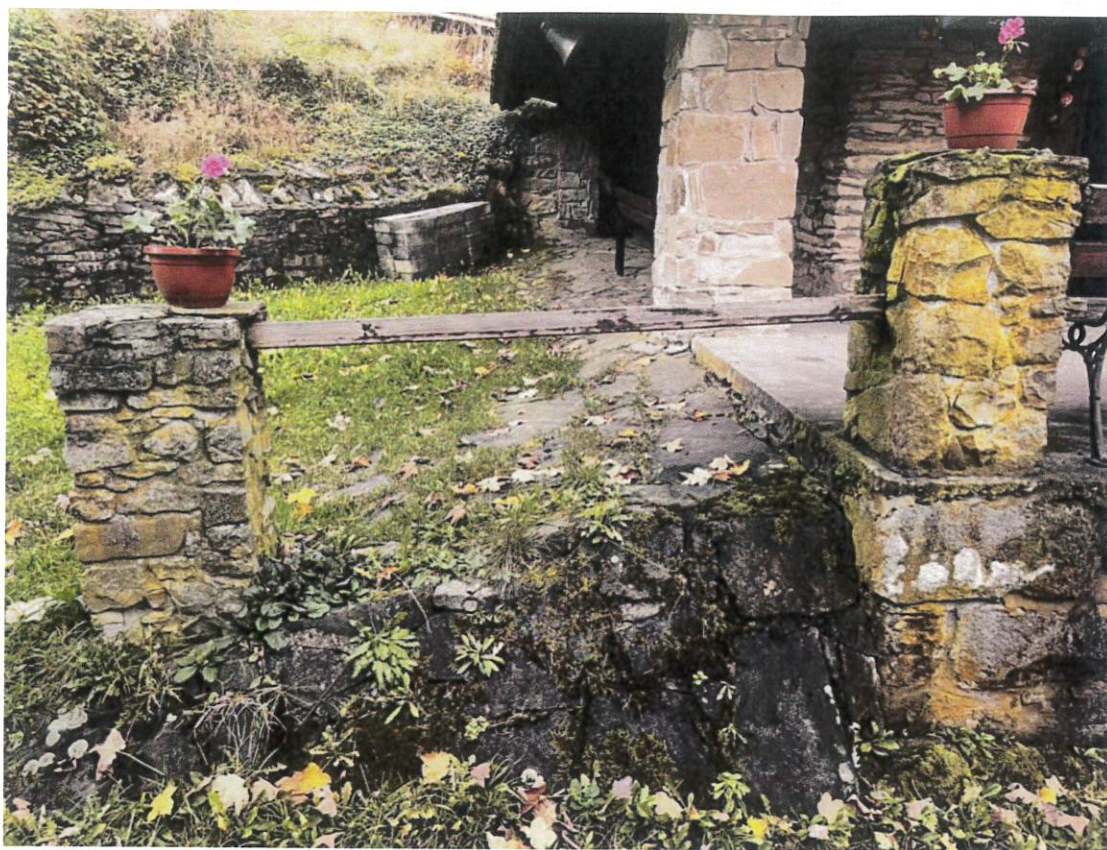
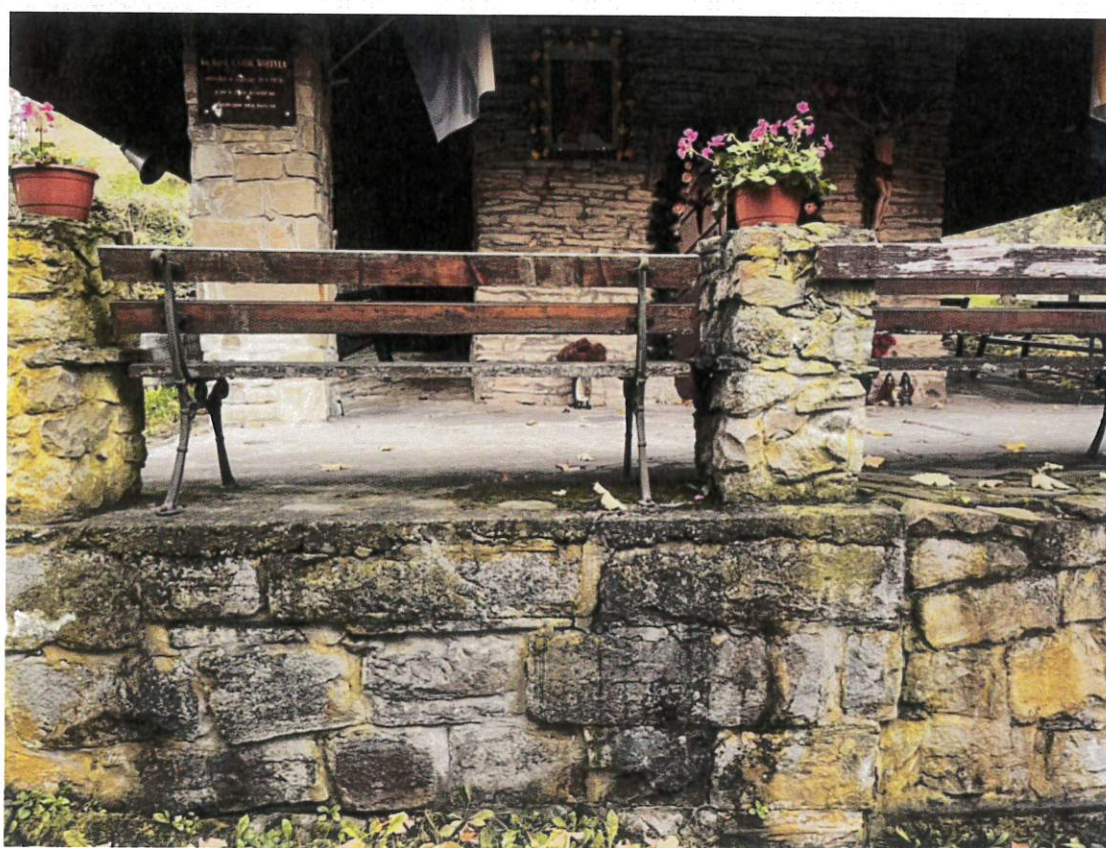
Fot. nr 9 Fot. nr 10 Kaplica Narodzenia Najświętszej Maryi Panny „Na Tarlicznym”, w Lalikach (1826 r.), strona zachodnia, fragmenty ogrodzenia i podwaliny kamiennej. Widoczny kamień z objawami korozji biologicznej.

9. Uzupełnienie spoinowania zaprawą wapienną. Uzupełnienie spoinowania murków ogrodzenia i podwaliny tarasu zaprawą solochłonną np. SP Levell f. Remmers.
10. Ewentualna hydrofobizacja kamienia impregnatem na bazie silanów/siloksanów, przeznaczonym do wapienia – np. Funcosil SL f. Remmers (mur ogrodzenia).
11. Oczyszczenie metodą strumieniowo-ścierną wylewki przed wejściem głównym.
12. Odkucie posadzki z nieregularnych ciosów kamiennych i ułożenie nowej z prostokątnych ciosów piaskowca.

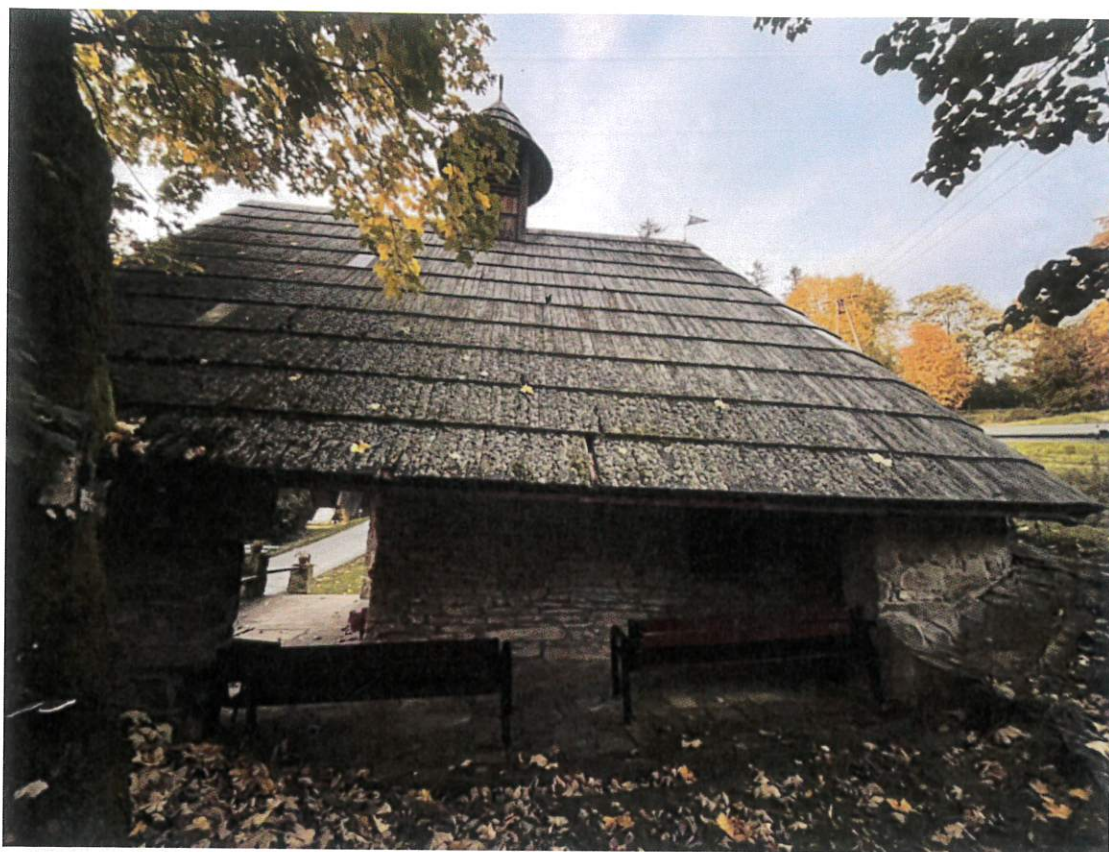
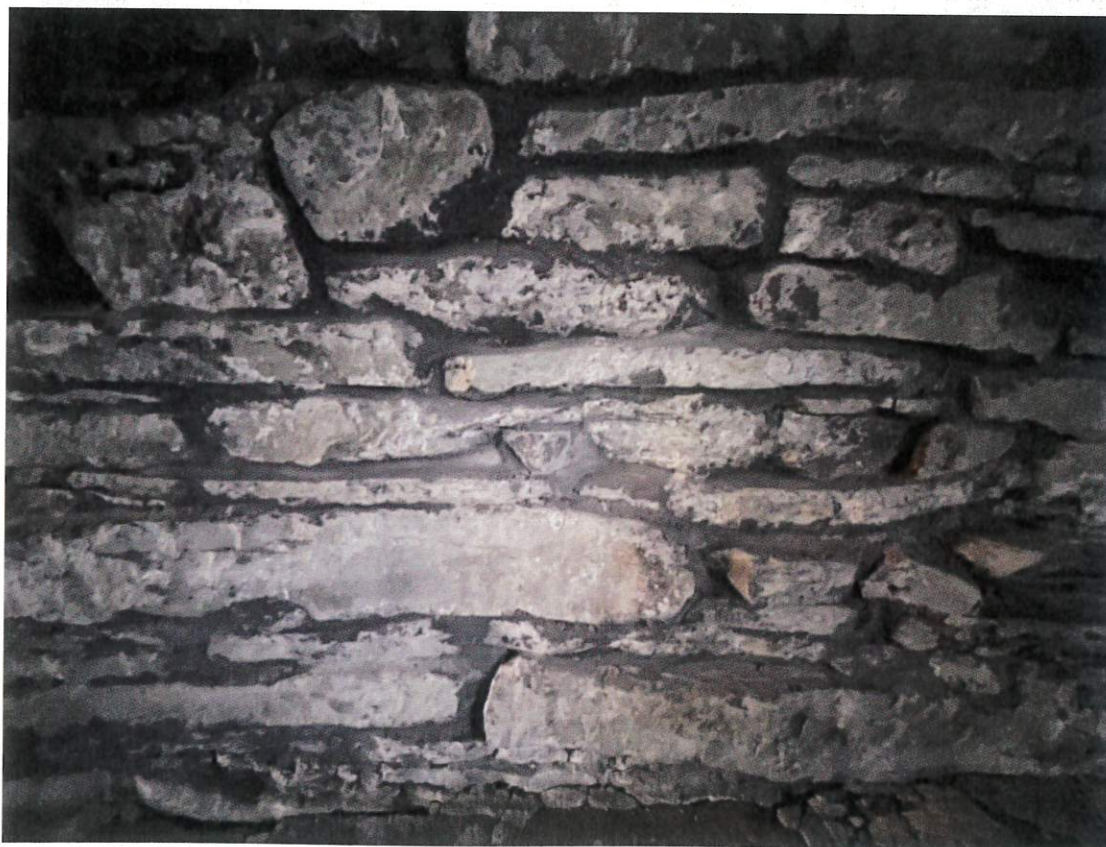
Fot. nr 11 Fot. nr 12 Kaplica Narodzenia Najświętszej Maryi Panny „Na Tarlicznym”, w Lalikach (1826 r.), strona południowa. Widoczny kamień zabrudzony powierzchniowo, z lekkimi objawami korozji biologicznej oraz spoinowaniem cementowym oraz zbutwiałe, pokryte porostami i mchem pokrycie gontowe.

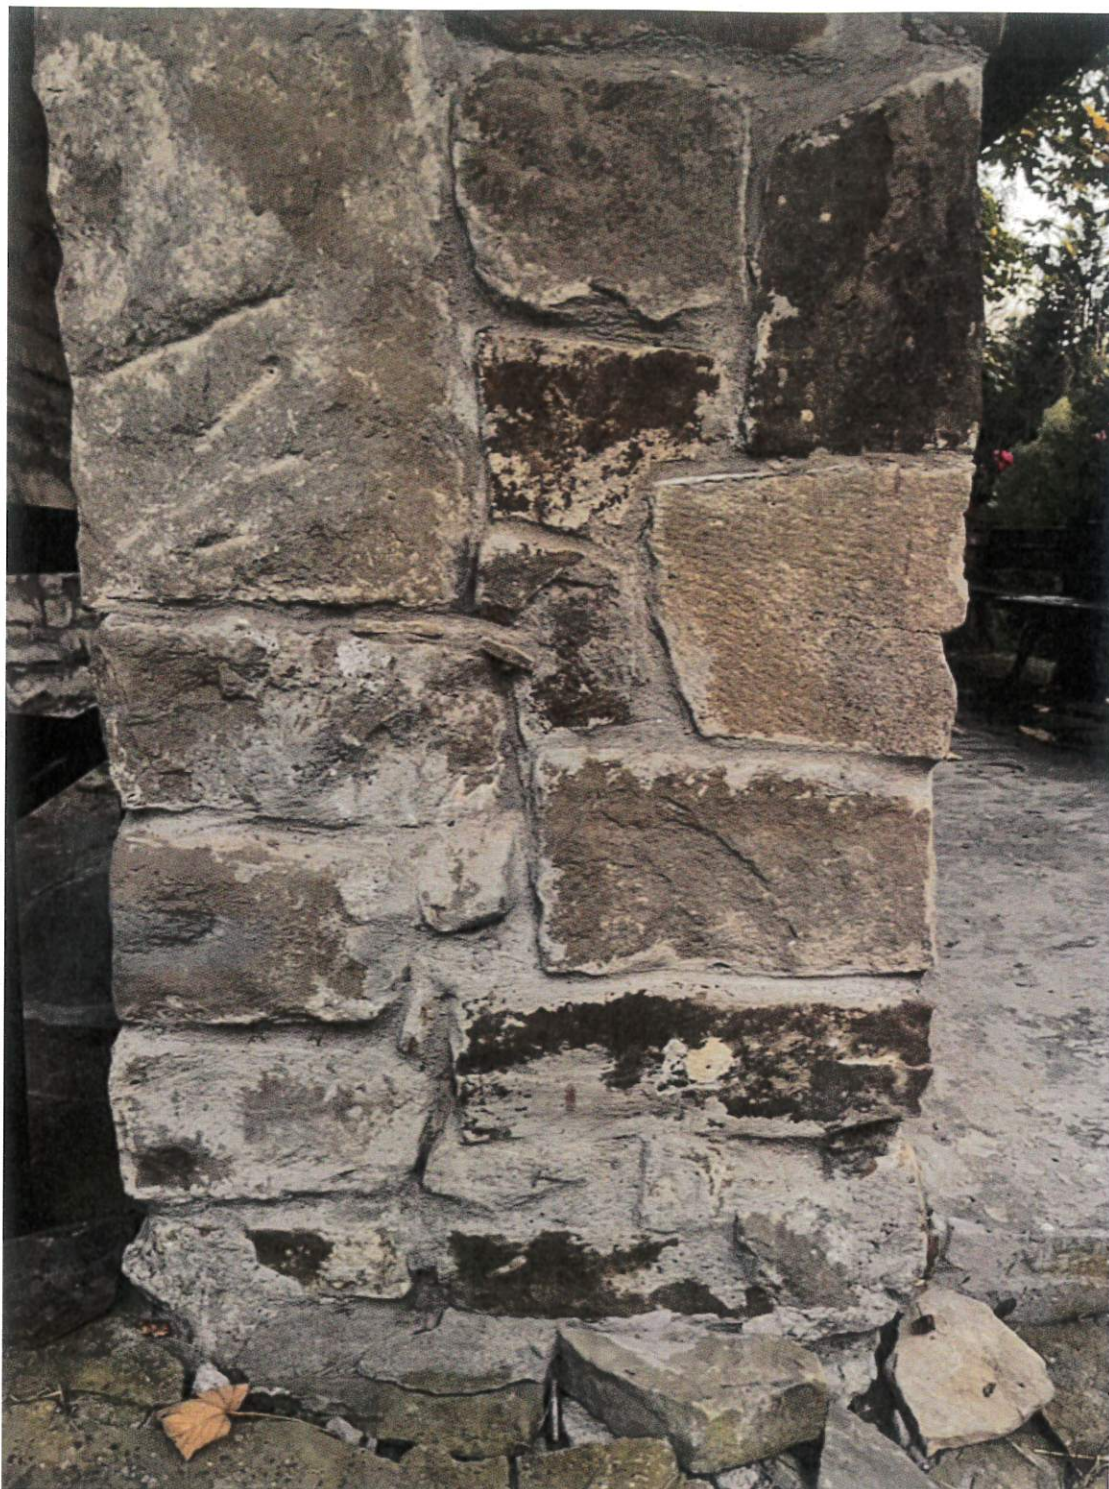
Fot. nr 13 Kaplica Narodzenia Najświętszej Maryi Panny „Na Tarlicznym”, w Lalikach (1826 r.), strona północna, filar. Kamień z rozległym spoinowaniem cementowym; zabrudzenie kamienia zaprawą; widoczna dezintegracja płyt kamiennych posadzki.

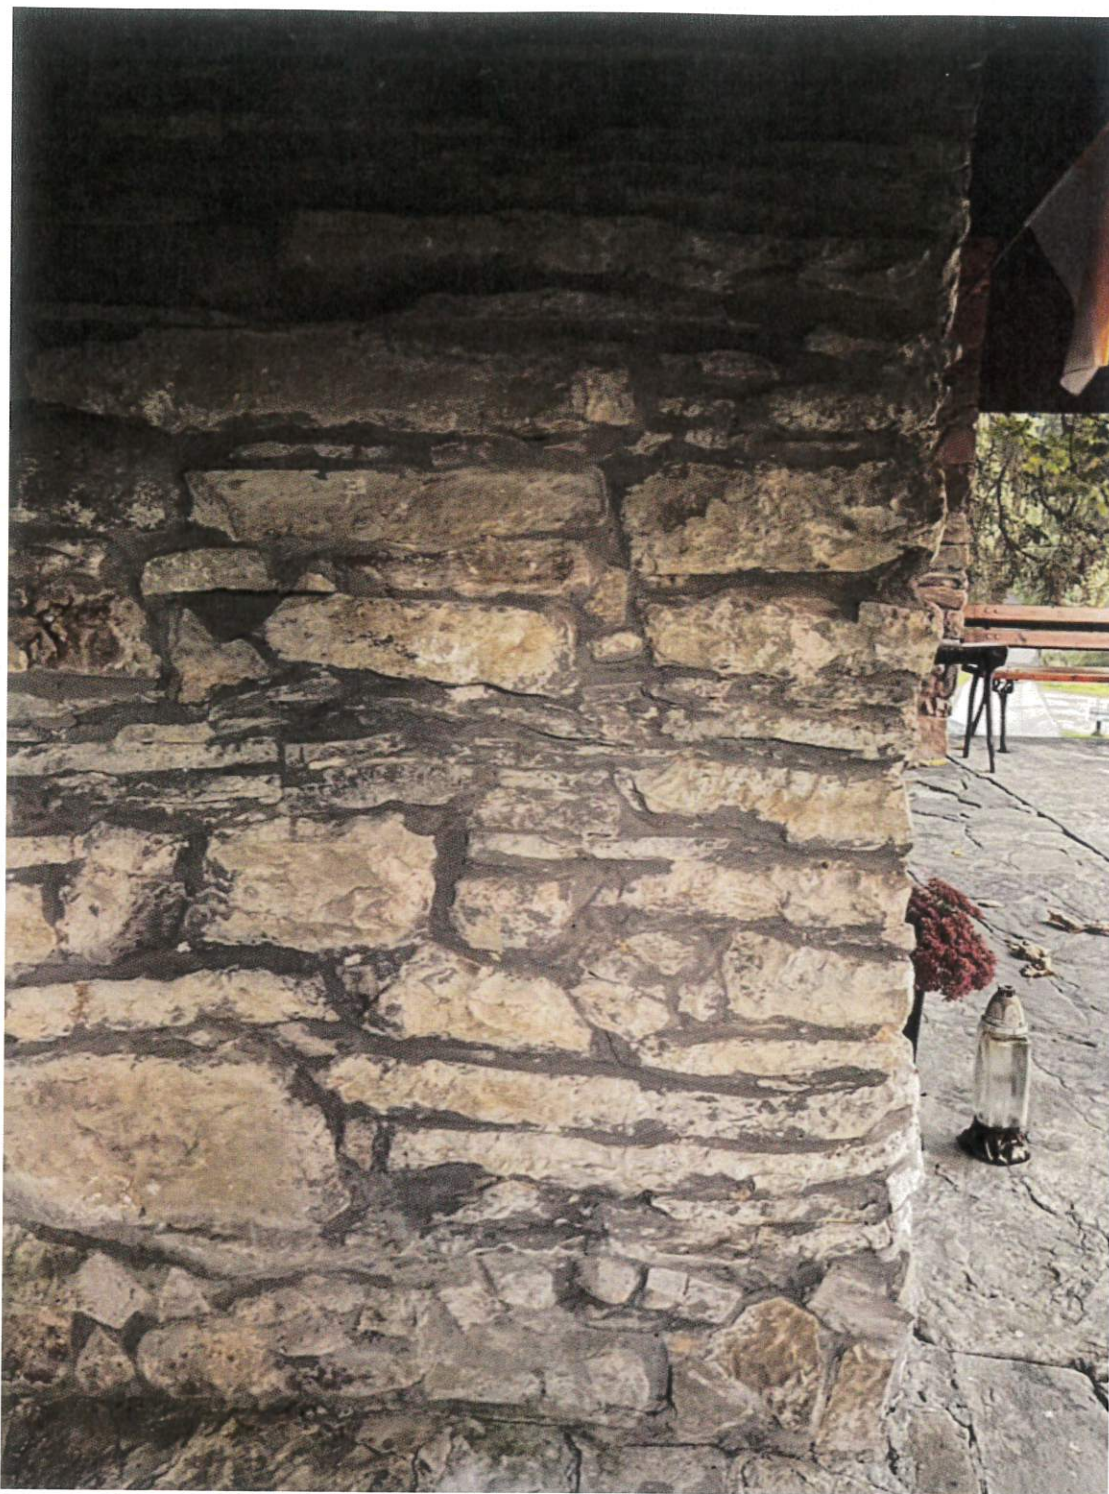
Fot. nr 14 Kaplica Narodzenia Najświętszej Maryi Panny „Na Tarlicznym”, w Lalikach (1826 r.), strona północna, fragment elewacji kamiennej. Kamień ze spoinowaniem cementowym, lekka korozja biologiczna kamienia i zabrudzenia powierzchniowe zaprawą.

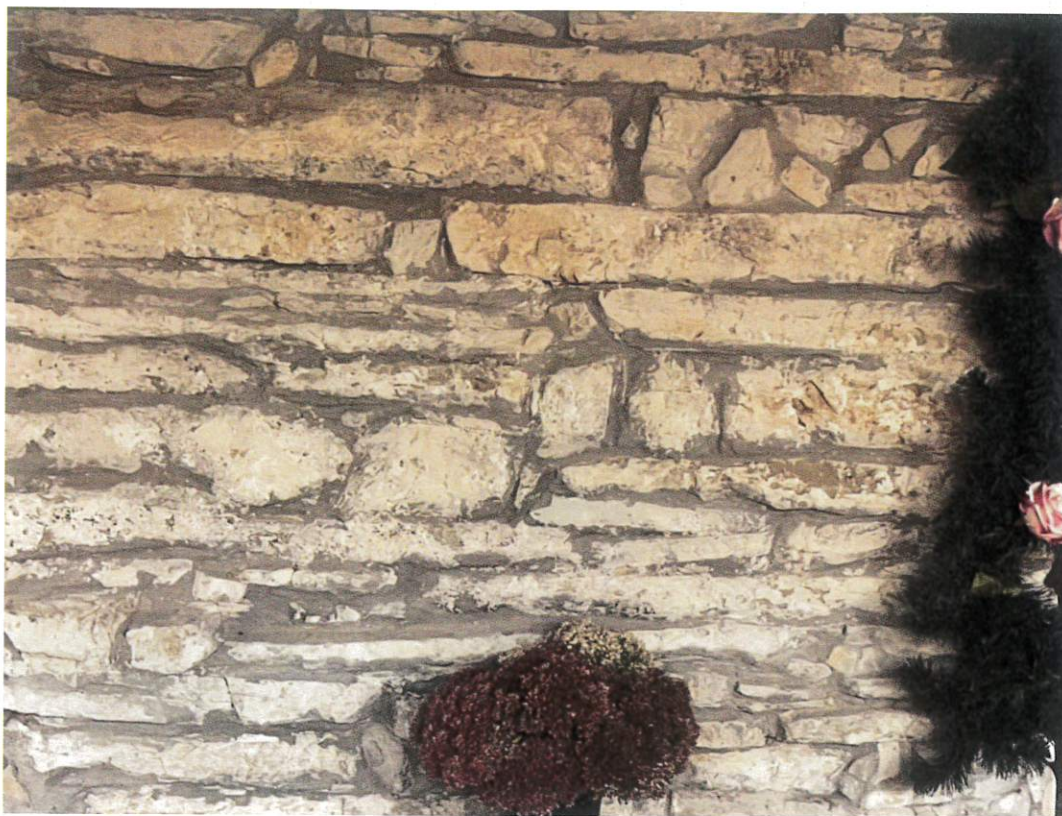
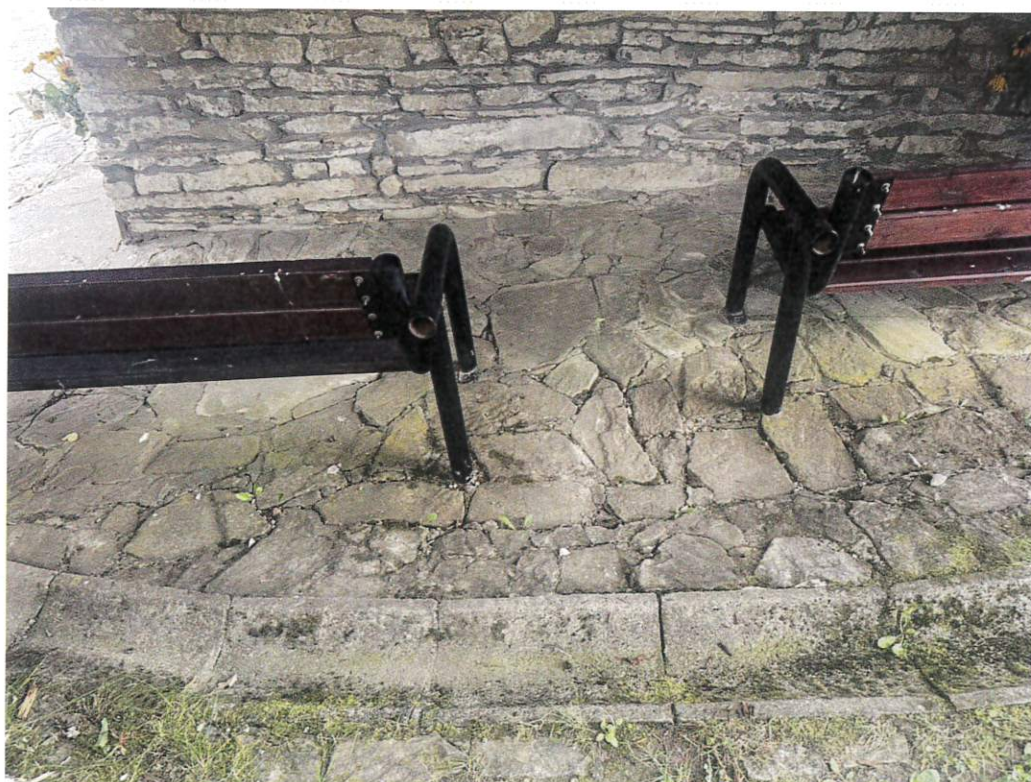
Fot. nr 15 Kaplica Narodzenia Najświętszej Maryi Panny „Na Tarlicznym”, w Lalikach (1826 r.), strona południowa, fragment elewacji kamiennej. Kamień ze spoinowaniem cementowym, lekka korozja biologiczna kamienia i zabrudzenia powierzchniowe zaprawą.
Fot. nr 16 Kaplica Narodzenia Najświętszej Maryi Panny „Na Tarlicznym”, w Lalikach (1826 r.), fragment posadzki od strony południowej; widoczne spękania spoin i korozja biologiczna kamienia.

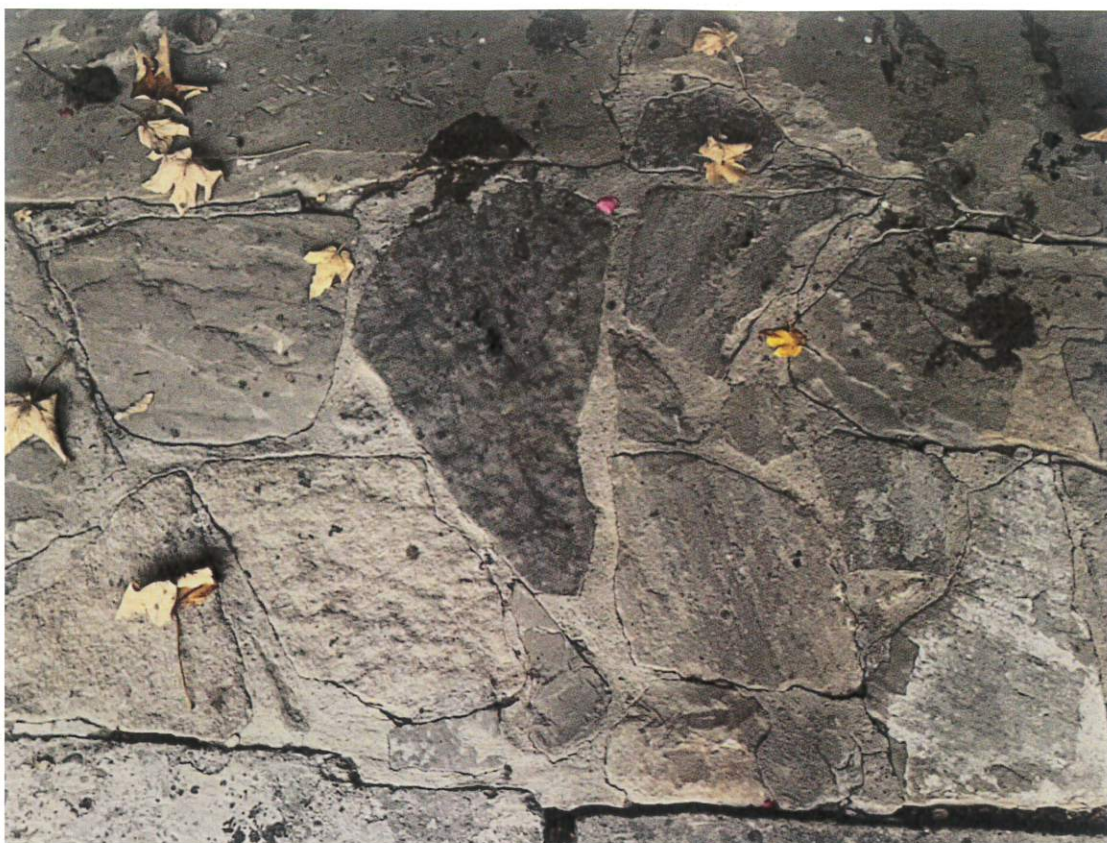
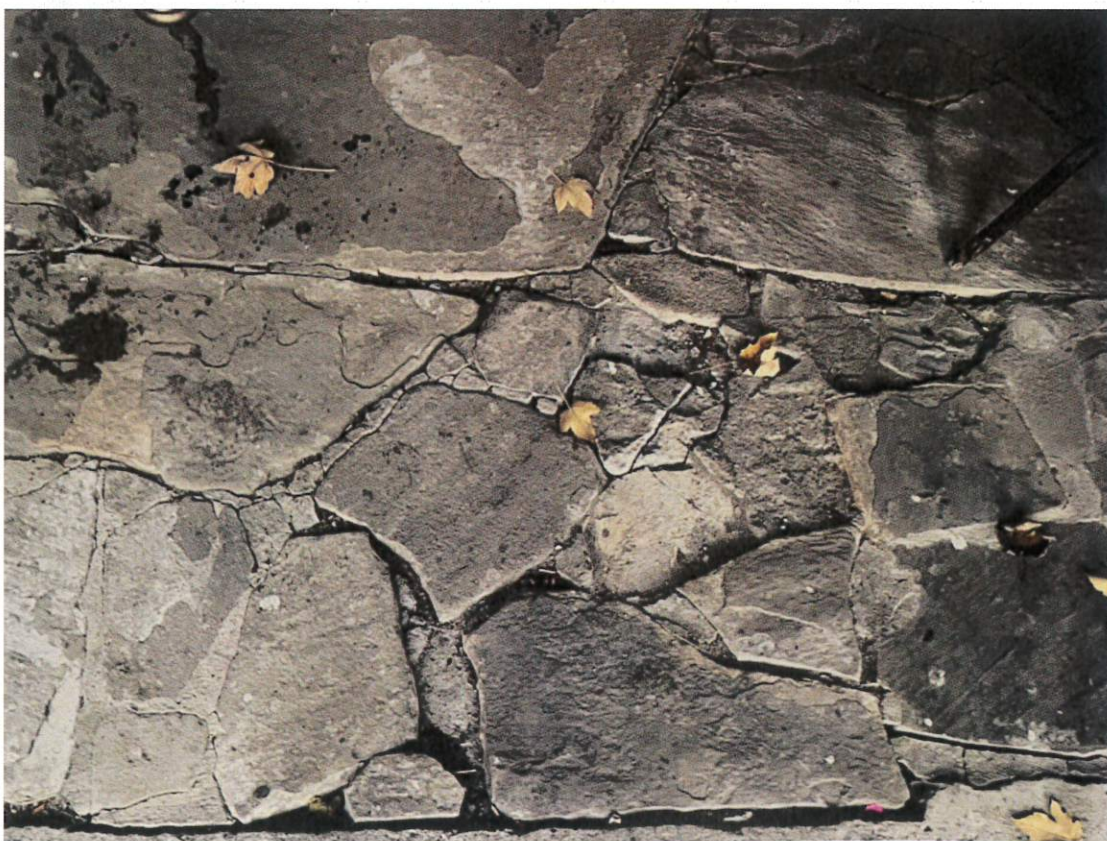
Posadzka z kamienia łamanego objęta jest zaawansowana korozja biologiczna, pokrywają ją mchy, porosty, glony. Zasadniczym problemem są spękane i wykruszone spoiny cementowe, w które wnika woda przyczyniając się do postępującego destruktu kamienia. Nieregularny układ kamienia nie przydaje walorów estetycznych otoczeniu.

Fot. nr 17 Fot. nr 18 Kaplica Narodzenia Najświętszej Maryi Panny „Na Tarlicznym”, w Lalikach (1826 r.), fragment posadzki kamiennej ułożonej wokół kaplicy. Widoczne liczne spękania i wykruszenie spoin cementowych.

Zakłada się wymianę posadzki wykonanej z nieregularnych ciosów kamiennych na posadzkę z prostokątnych/kwadratowych ciosów piaskowca (o naturalnym szaro-piaskowym kolorze). Dopuszczalne są zróżnicowane wymiary płyt; nie dopuszcza się zastosowania ciosów kamiennych o nieregularnym kształcie.

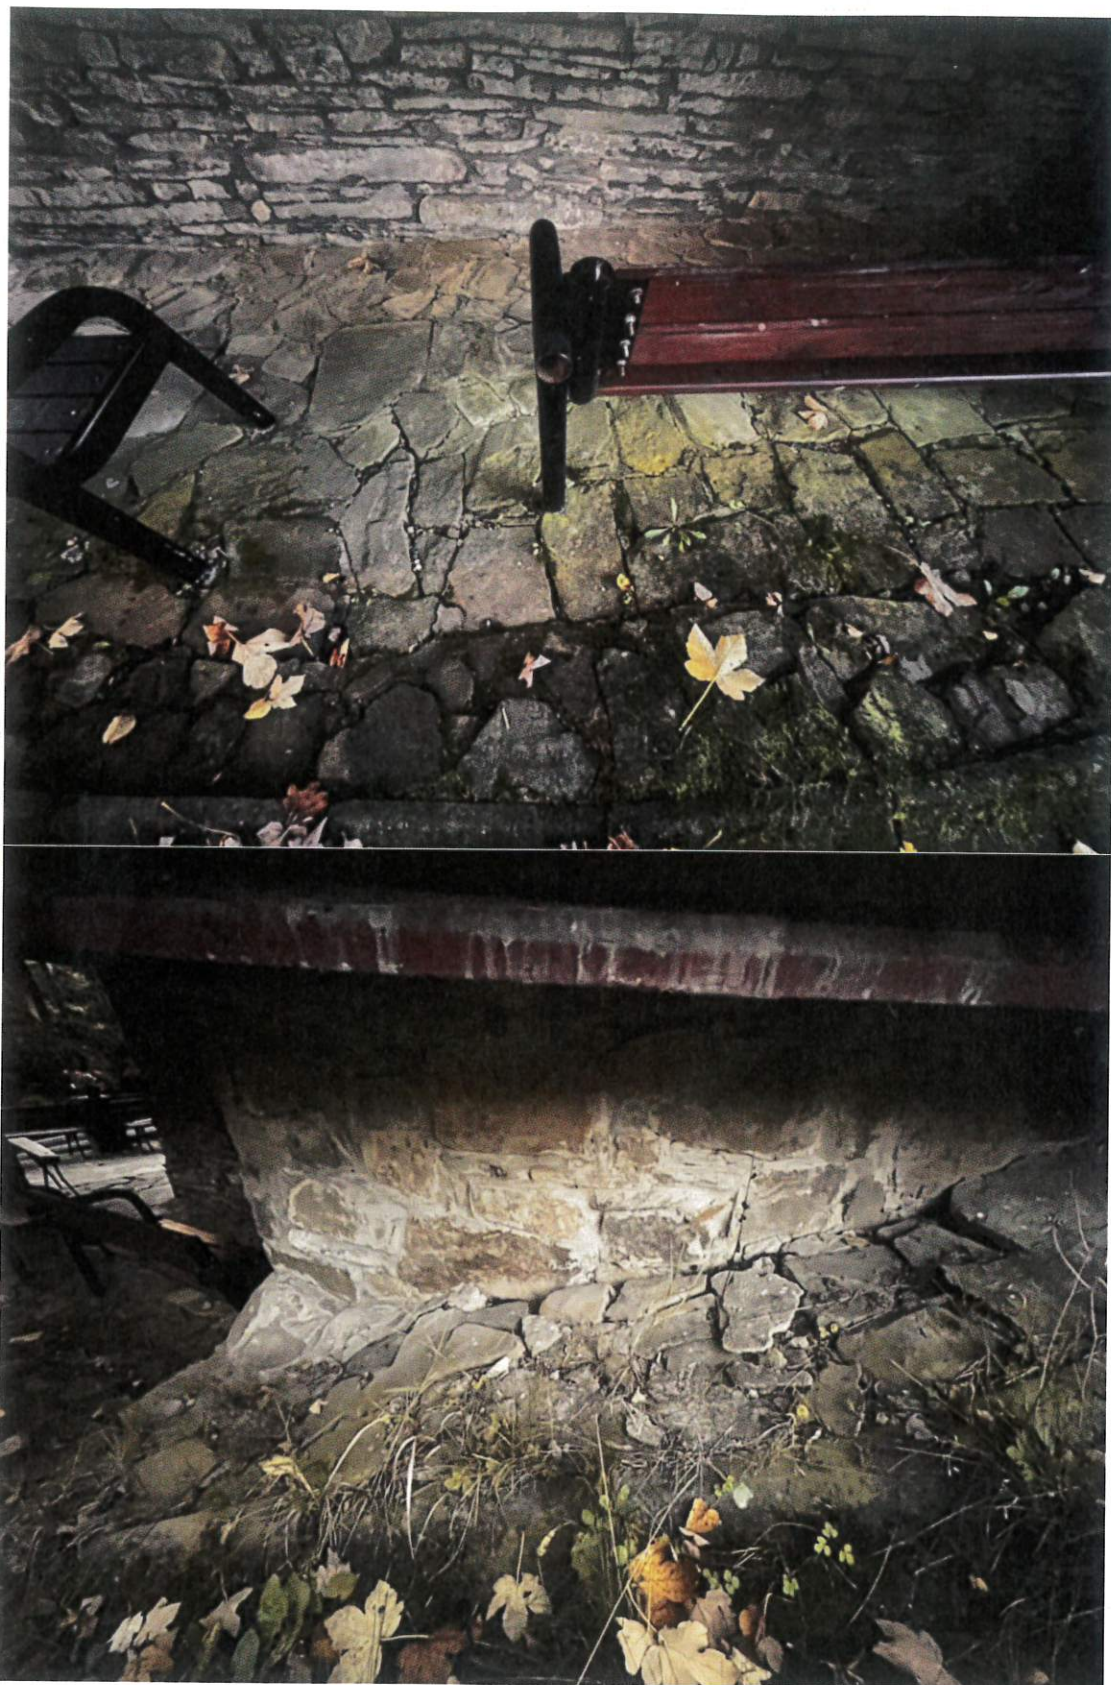
Fot. nr 19 Fot. nr 20 Kaplica Narodzenia Najświętszej Maryi Panny „Na Tarlicznym”, w Lalikach (1826 r.), fragment posadzki kamiennej ułożonej wokół kaplicy; strona południowa. Widoczne liczne spękania i wykruszenie spoin cementowych oraz zaawansowana korozja biologiczna kamienia.

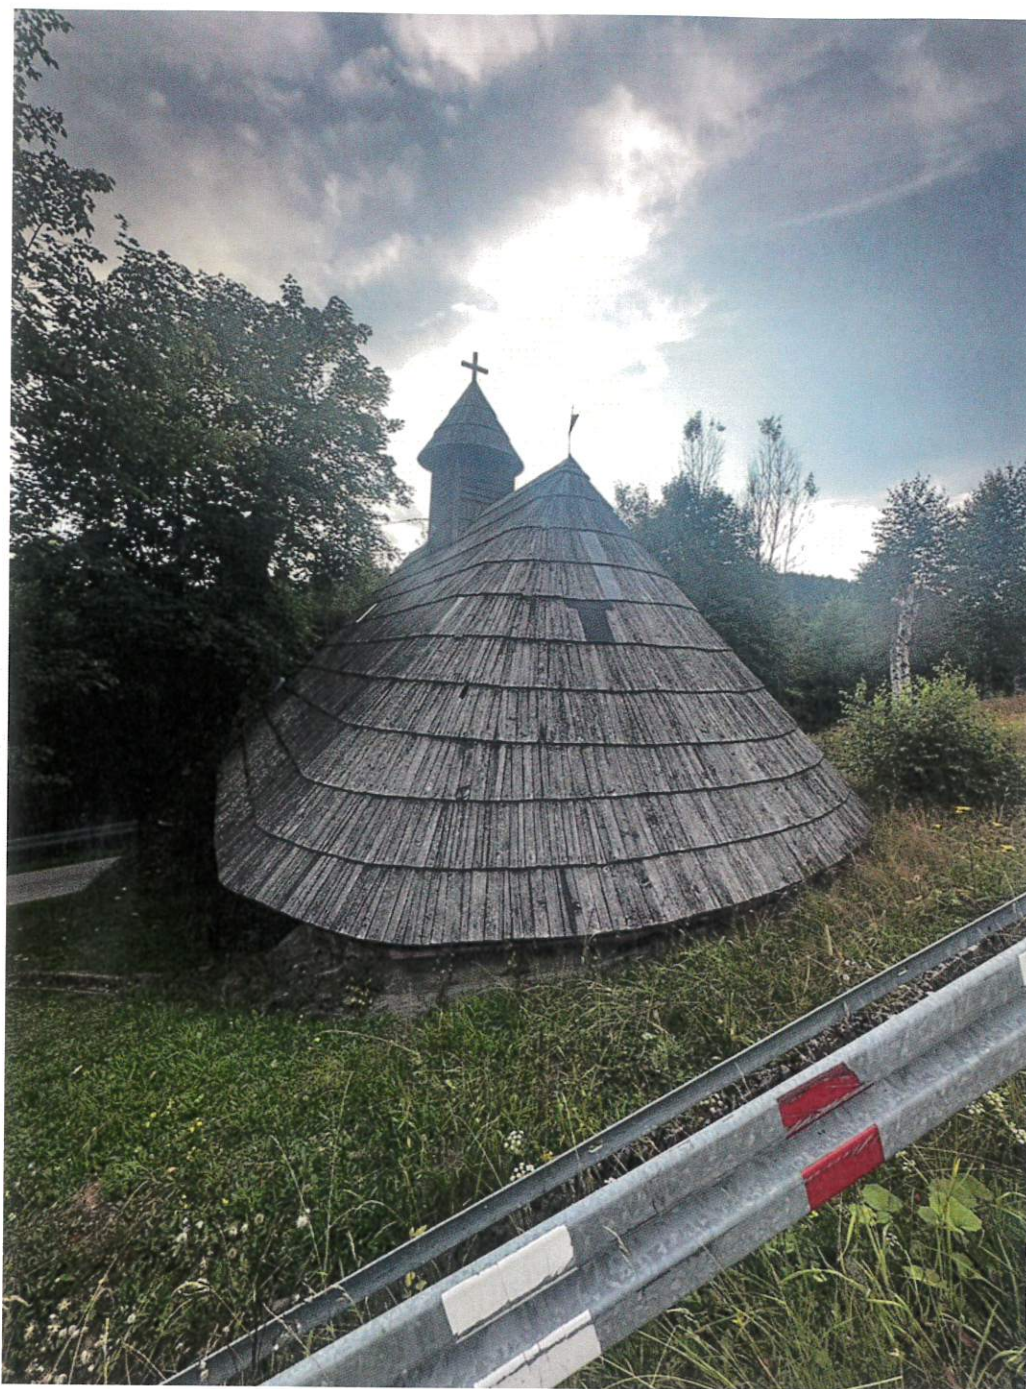
Fot. nr 21 Kaplica Narodzenia Najświętszej Maryi Panny „Na Tarlicznym”, w Lalikach (1826 r.), strona wschodnia. Widoczny zły stan pokrycia gontowego.
