PROGRAM PRAC KONSERWATORSKICH

KAPLICA NARODZENIA NAJŚWIĘTSZEJ MARYI PANNY „NA TARLICZNYM”, W LALIKACH (1826 r.)

KRAKÓW, LUTY 2024

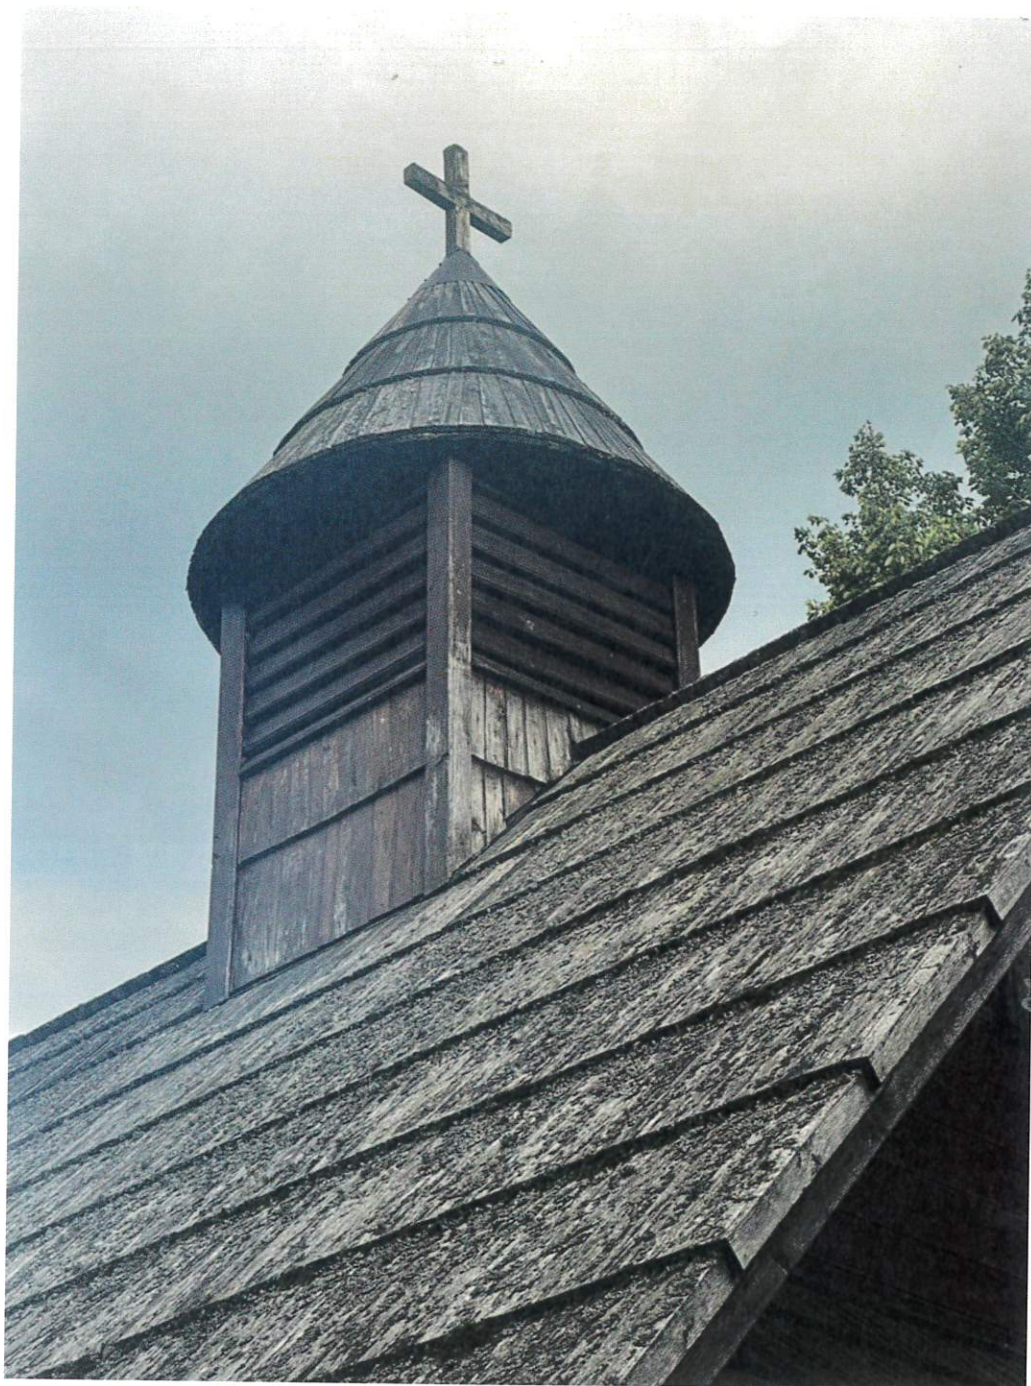
Fot. nr 22 Kaplica Narodzenia Najświętszej Maryi Panny „Na Tarlicznym”, w Lalikach (1826 r.), drewniana wieżyczka na sygnaturkę. Widoczny zły stan pokrycia gontowego.

5. Naprawy stolarskie, ewentualna wymiana elementów podbitki, wieżyczki, żaluzji. Flekowanie ubytków drewnem tego samego gatunku; wykonanie drobnych uzupełnień kitem do drewna.

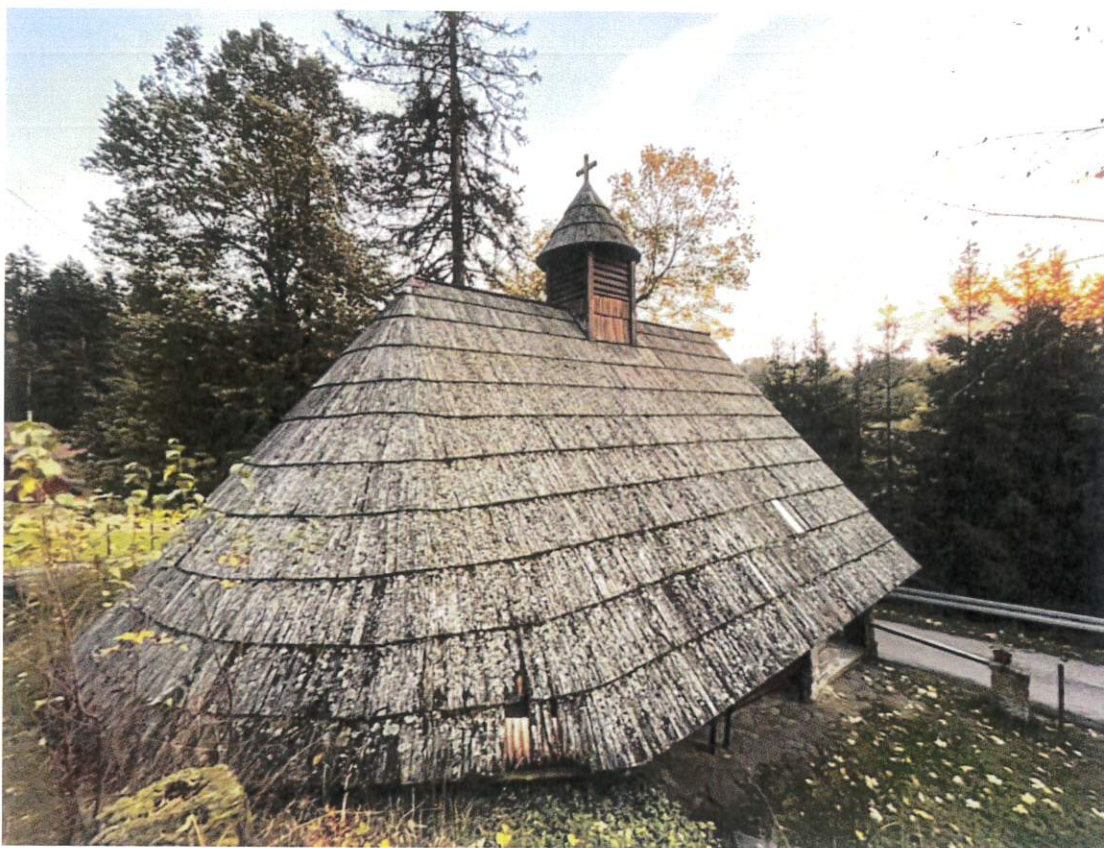
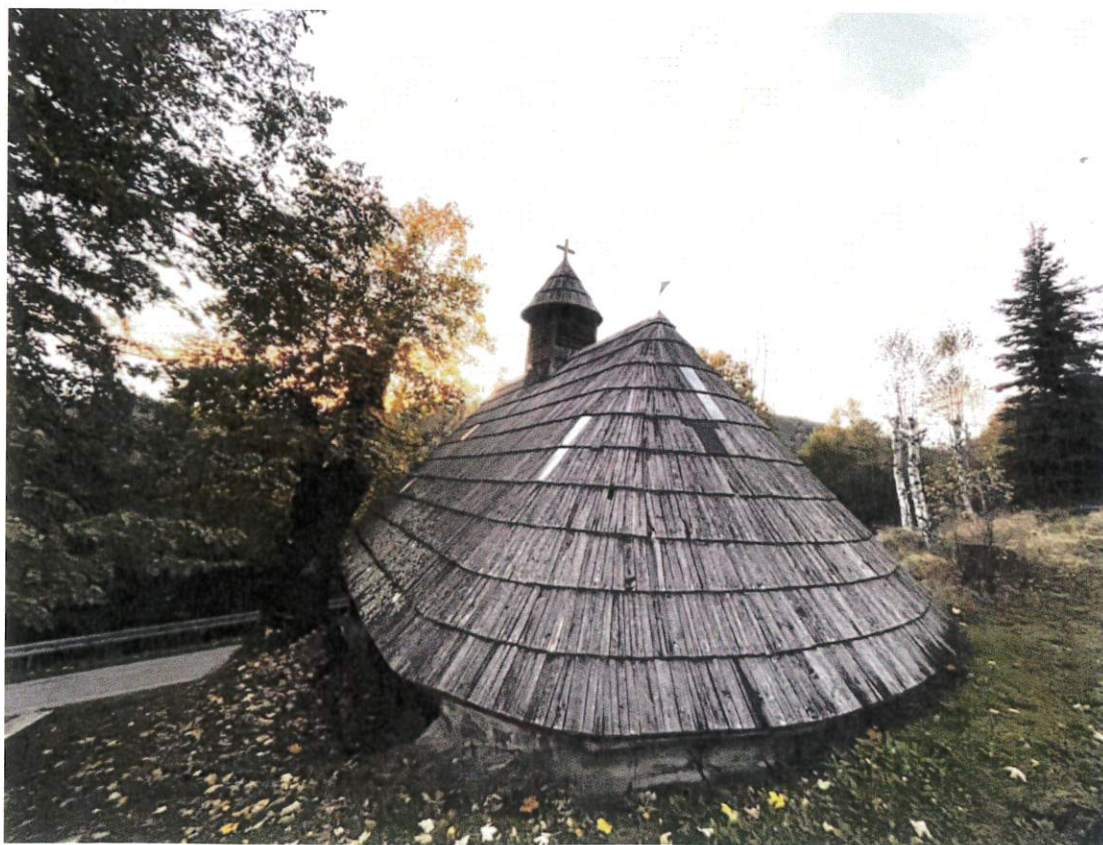
Fot. nr 23 Fot. nr 24 Kaplica Narodzenia Najświętszej Maryi Panny „Na Tarlicznym”, w Lalikach (1826 r.), strona wschodnia. Widoczny zły stan pokrycia gontowego – gont zbutwiały, objęty inwazją porostów i mchów, z licznymi ubytkami i miejscowymi naprawami z blachy i papy.

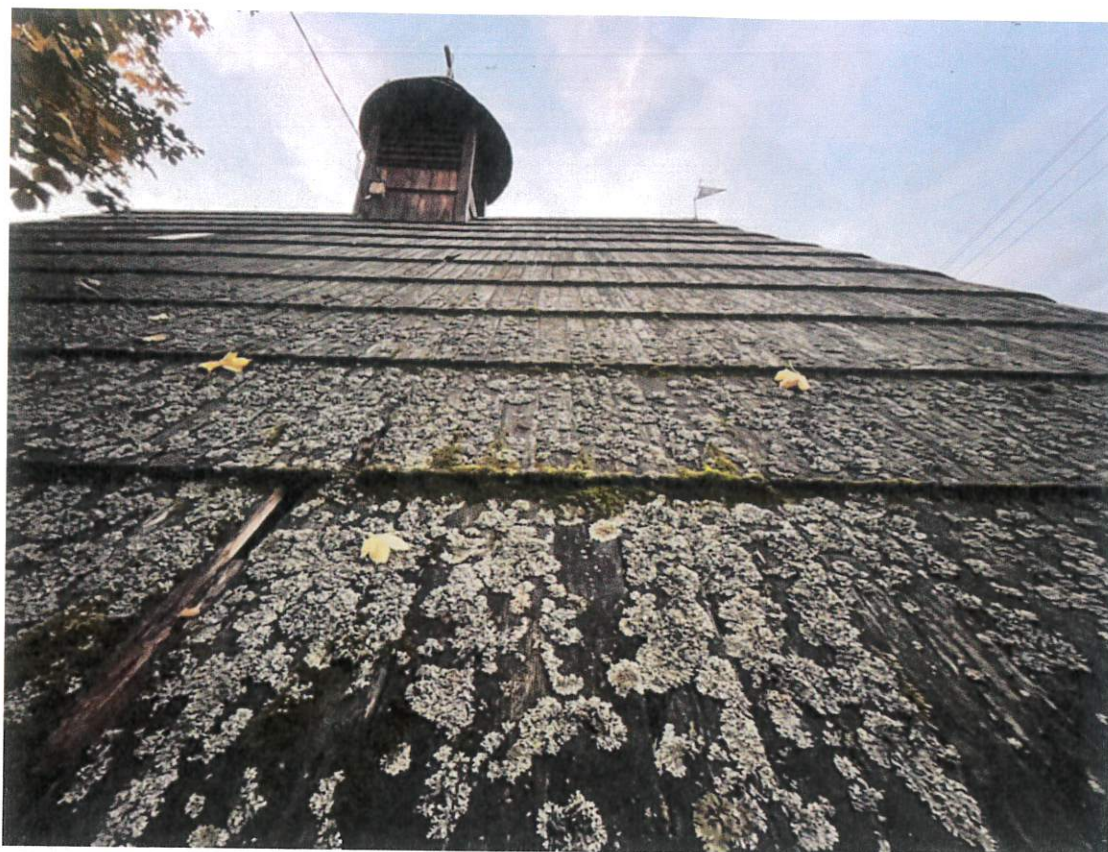
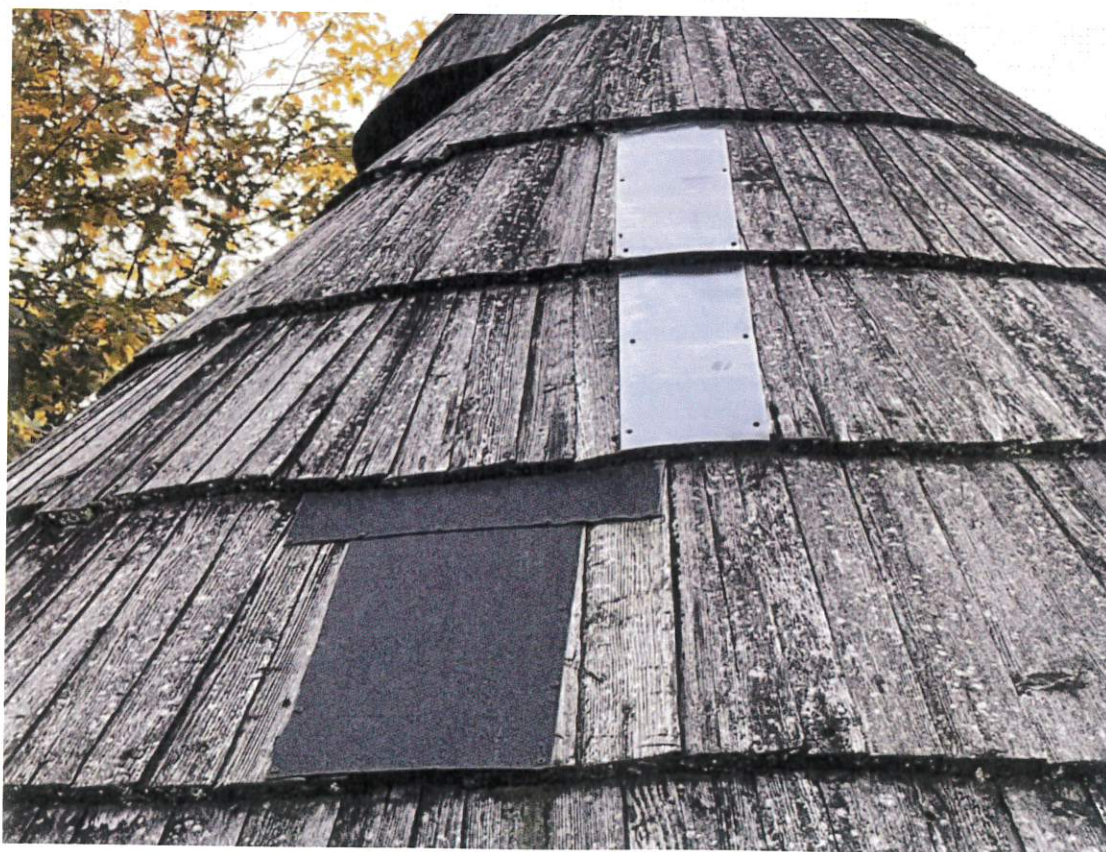
Fot. nr 25 Fot. nr 26 Kaplica Narodzenia Najświętszej Maryi Panny „Na Tarlicznym”, w Lalikach (1826 r.), strona wschodnia. Widoczny zły stan pokrycia gontowego – gont zbutwiały, objęty inwazją porostów i mchów, z licznymi ubytkami i miejscowymi naprawami z blachy i papy.

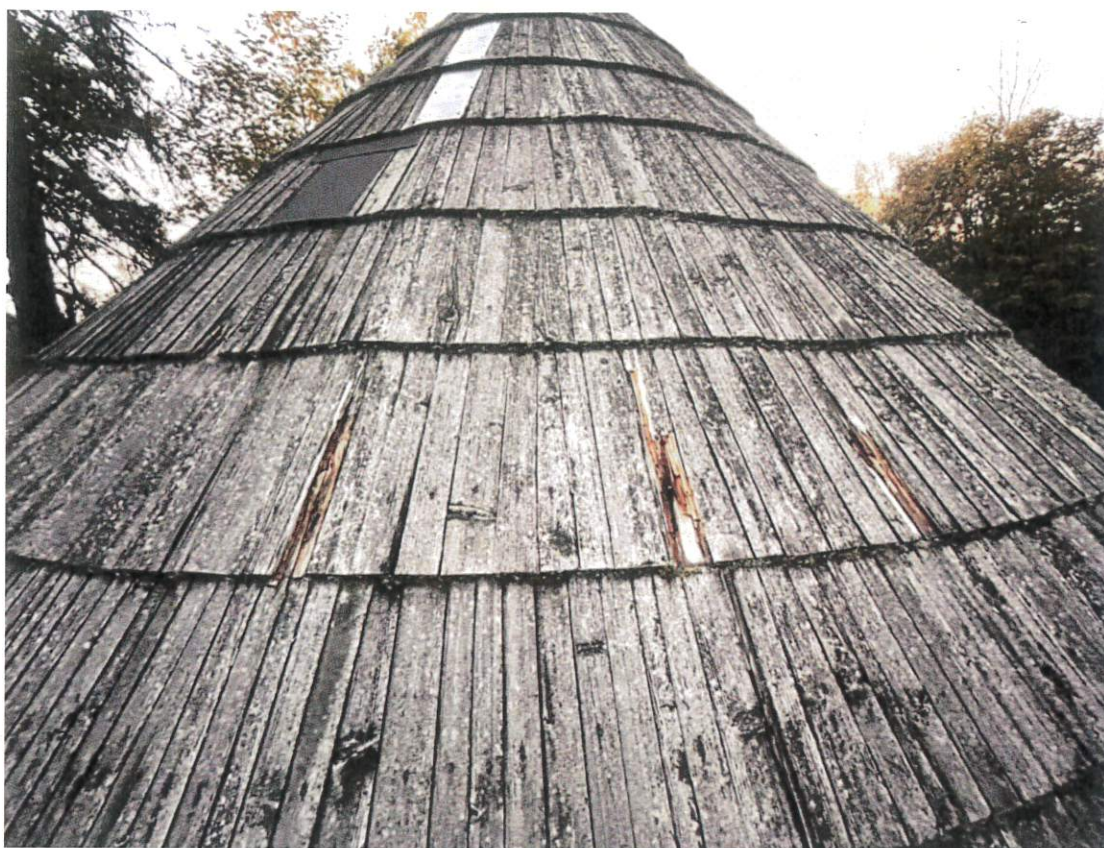
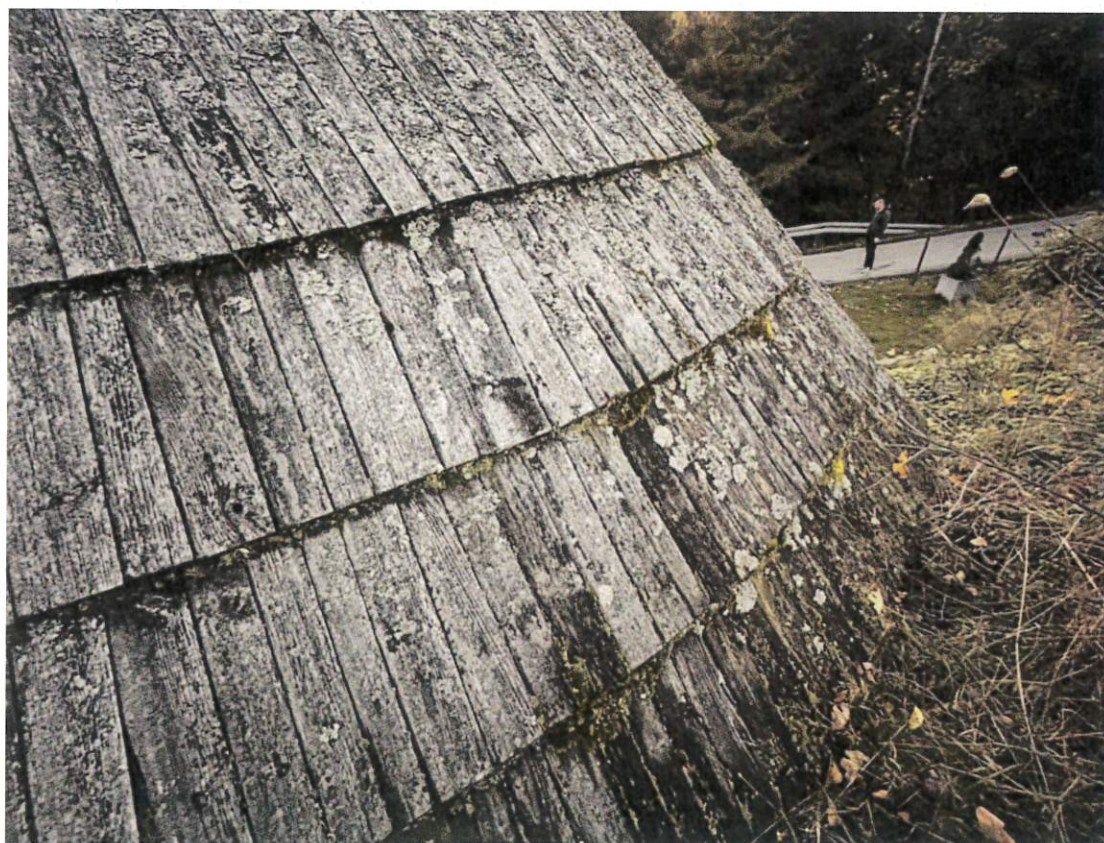
W bardzo złym stanie zachowania znajduje się pokrycie gontowe. Przyczyną przyspieszonego procesu niszczenia zabytku, w szczególności zaś pokrycia gontowego jest mikroklimat leśny panujący w bezpośrednim sąsiedztwie kaplicy, wysokie zawilgocenie, częściowe zacienienie, styk fragmentu tylnej części dachu z gruntem. Gont jest w dużej mierze zbutwiały, zszarzały, wyjąłowiony, osłabiony technicznie, występują liczne nieszczelności, ubytki, wyłamania, naprawy blaszane i z papy; gont w wielu miejscach zasiedlony jest przez mchy i porosty. Połąć dachu w bezpośrednim sąsiedztwie gruntu jest zawilgocona i pokryta mchem. Przedostawanie się wody do wnętrza kaplicy powoduje zawilgocenie i objęcie korozją biologiczną elementów więźby dachowej. Stan zachowania elementów drewnianych – konstrukcji dachowej, wieżyczki na sygnaturkę z drewnianymi żaluzjami i krzyżem, podbitki dachu, deskowania przyczółku należy określić z poziomu rusztowań. Widoczne jest wyjąłowienie drewna wieżyczki, przetarcia warstw zabezpieczających powierzchnie desek.

Fot. nr 27 Fot. nr 28 Kaplica Narodzenia Najświętszej Maryi Panny „Na Tarlicznym”, w Lalikach (1826 r.), strona wschodnia. Widoczny zły stan pokrycia gontowego – gont zbutwiały, objęty inwazją porostów i mchów, z licznymi ubytkami i miejscowymi naprawami z blachy i papy. Widoczne bezpośrednie sąsiedztwo dachu z gruntem.

Zaleca się odkopanie pasa terenu w części wschodniej, wzdłuż styku lub bliskiego sąsiedztwa zadaszenia kaplicy z gruntem i wykonanie opaski żwirowej oraz wzdłuż muru podwaliny tarasu kaplicy – od strony zachodniej.

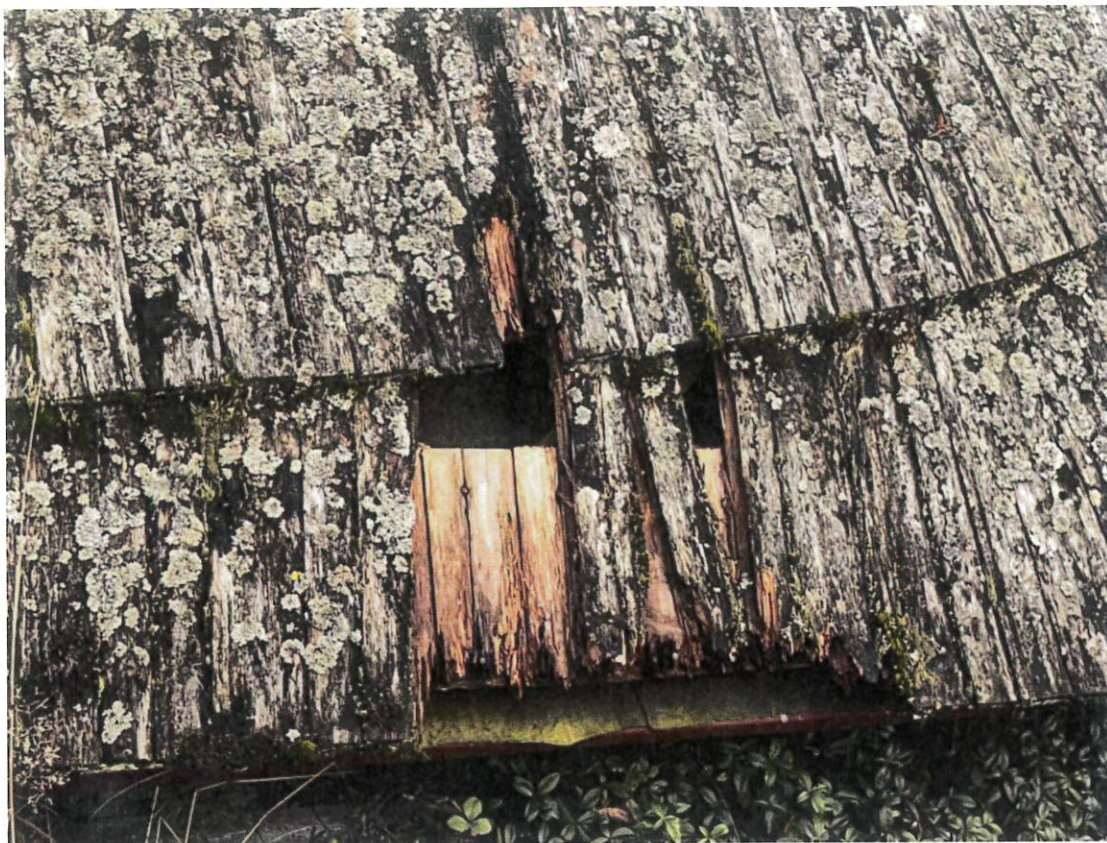
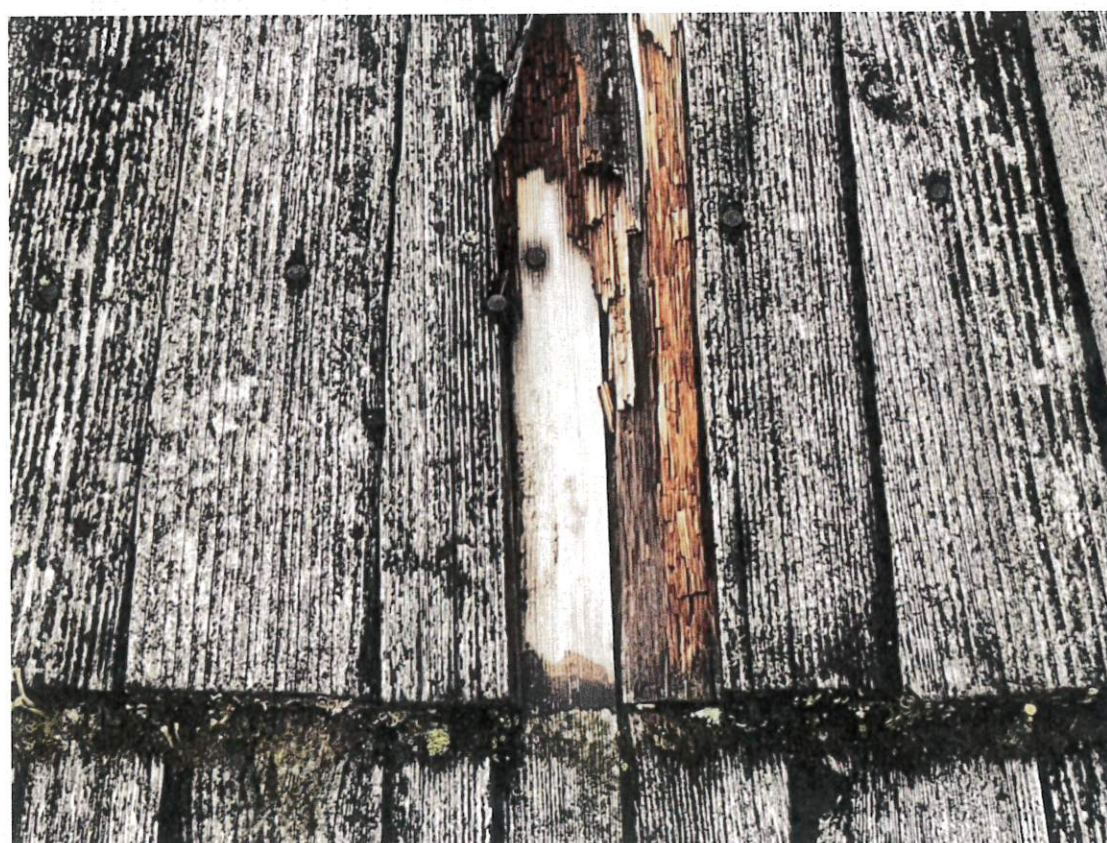
Fot. nr 29 Fot. nr 30 Kaplica Narodzenia Najświętszej Maryi Panny „Na Tarlicznym”, w Lalikach (1826 r.), strona wschodnia. Widoczny zły stan pokrycia gontowego – gont zbutwiały, objęty inwazją porostów i mchów, z licznymi ubytkami.

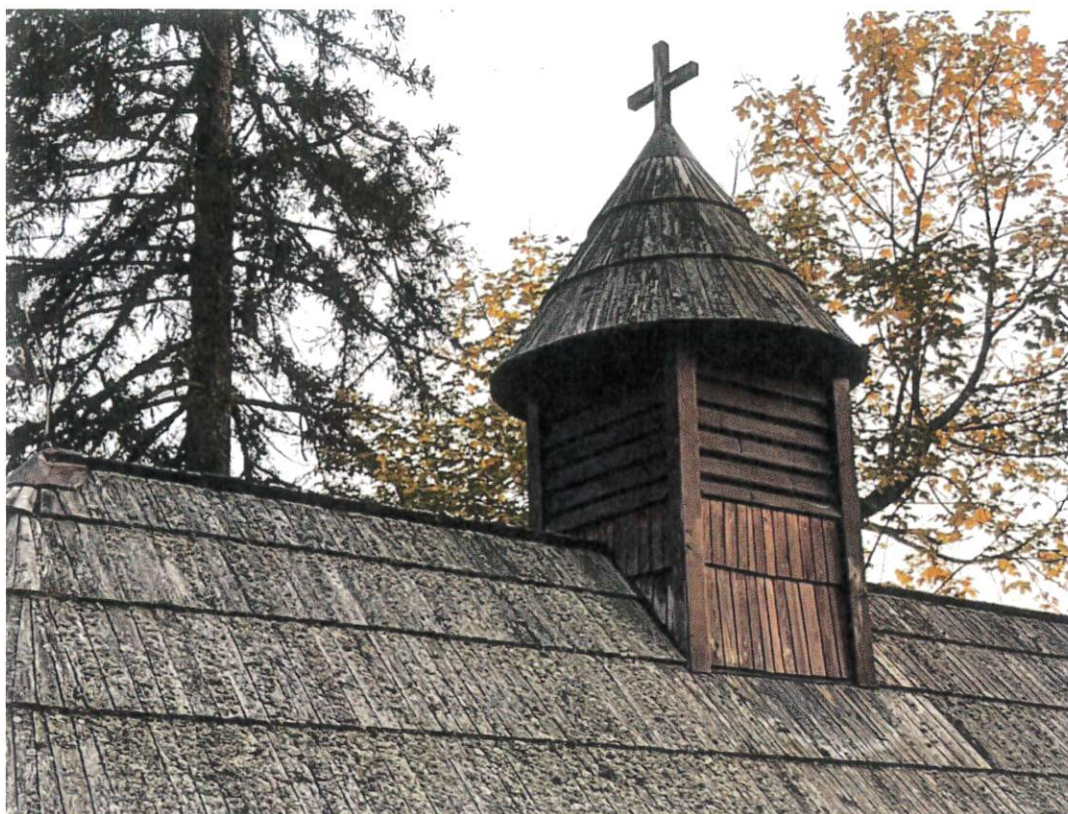
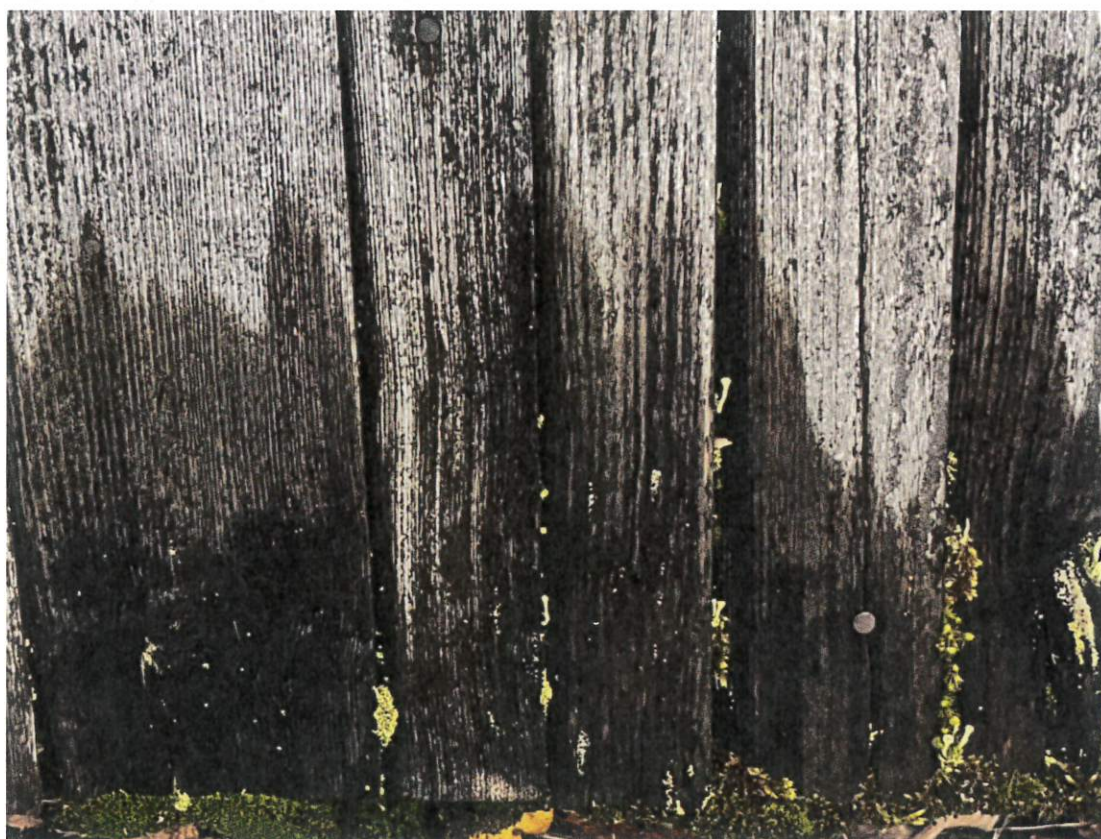
Fot. nr 31 F Kaplica Narodzenia Najświętszej Maryi Panny „Na Tarlicznym”, w Lalikach (1826 r.), strona północna; wieżyczka na sygnaturkę. Fot. nr 32 Kaplica Narodzenia Najświętszej Maryi Panny „Na Tarlicznym”, w Lalikach (1826 r.), strona wschodnia. Widoczny zły stan pokrycia gontowego – gont zbutwiały, objęty inwazją porostów i mchów; zawilgocenie na skutek stałego kontaktu zadaszenia z gruntem
