PROGRAM PRAC KONSERWATORSKICH

ELEWACJE ZEWNĘTRZNE KOŚCIOŁA

P.W. MATKI BOSKIEJ SZKAPLERZNEJ NA GRAPCE W KAMESZNICY

KRAKÓW, PAŹDZIERNIK 2023

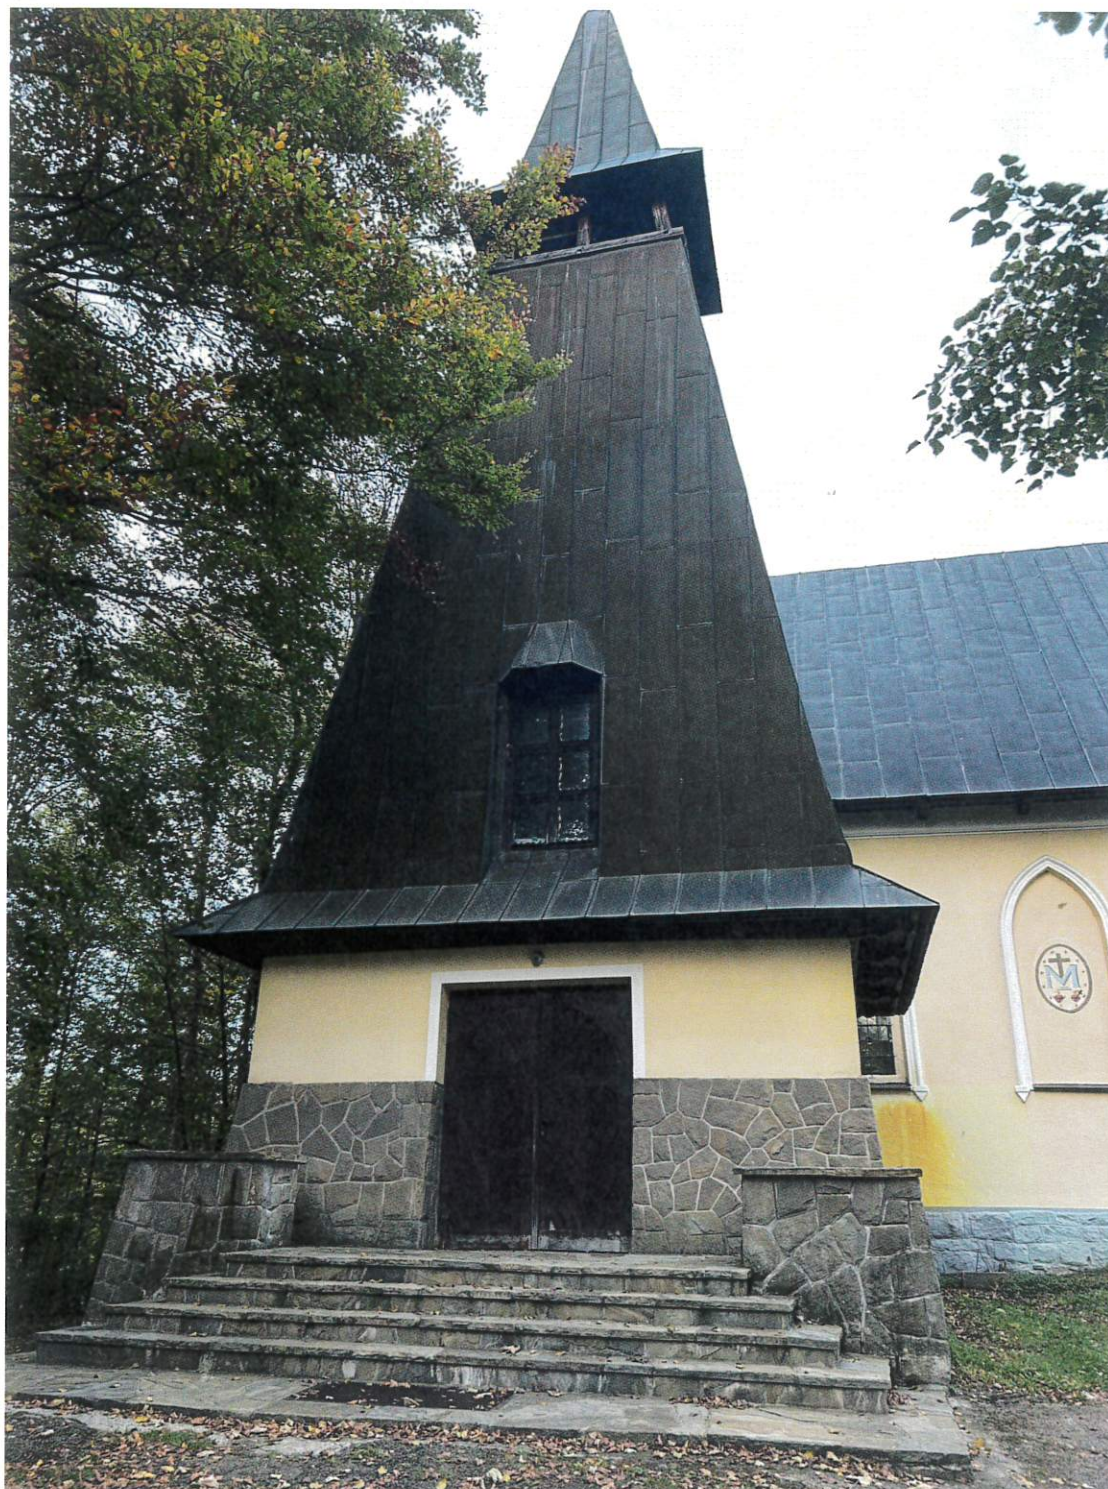
Fot. nr 1 Kaplica Matki Boskiej Szkaplerznej w Kamesznicy, dzwonnica. Widoczny pokryty czarną patyną kamień i naprawy cementowe spoin.

1. Usunięcie spoiny cementowej i wykruszających się uzupełnień
2. Oczyszczenie powierzchni kamienia metodą strumieniowo-ścierną (np. ROTEC f. Remmers – metoda strumieniowania rotacyjnego pozwalająca na precyzyjne regulowanie parametrów i możliwość bezpiecznego oczyszczania powierzchni, z użyciem odpowiednio dobranych ścierniw, w tym mączki szklanej Glaspudermehl).

7. Wykonanie nowej spoiny w cokole renowacyjną zaprawą spoinową wapienno-cementową np. FM SAN f. Remmers, lub samodzielnie wykonaną spoiną wapienną.

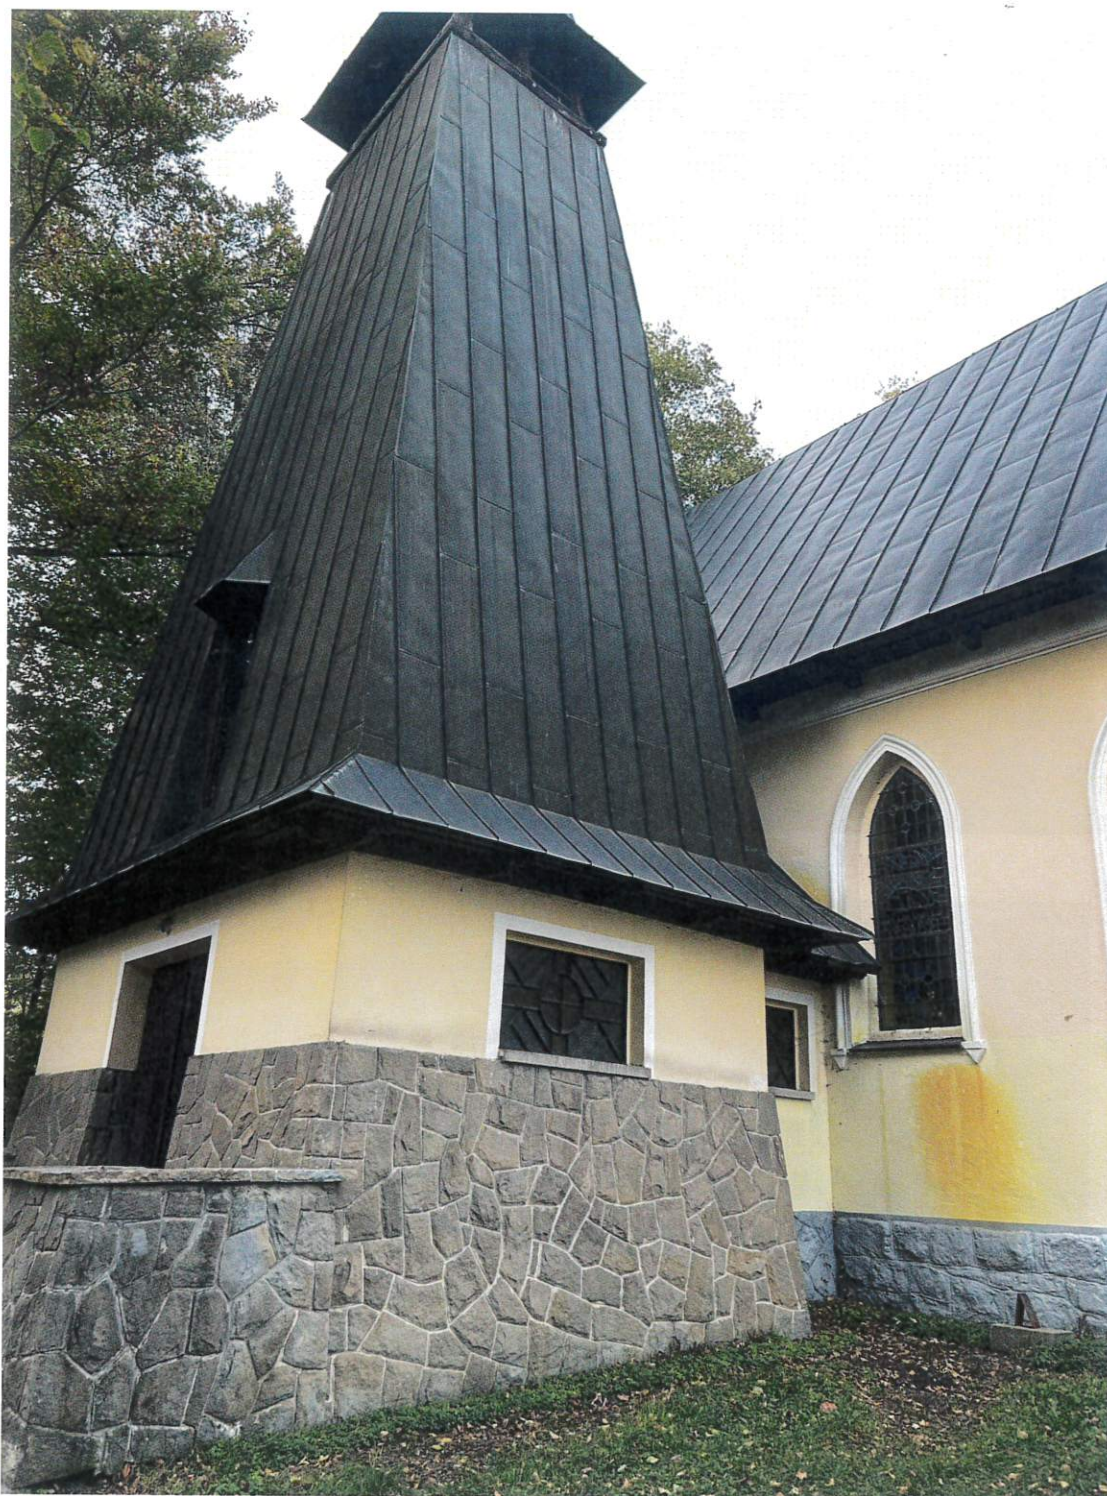
Fot. nr 2 Kaplica Matki Boskiej Szkaplerznej w Kamesznicy, dzwonnica. Widoczny pokryty czarną patyną kamień i naprawy cementowe spoin.

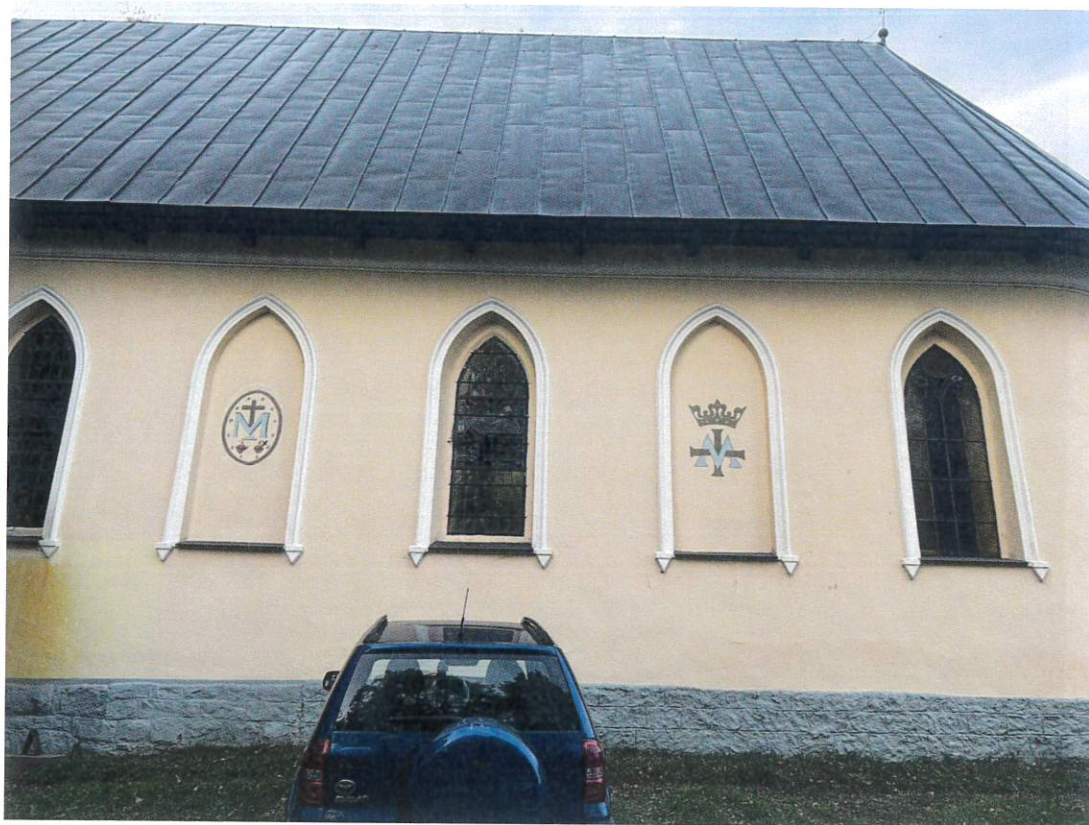
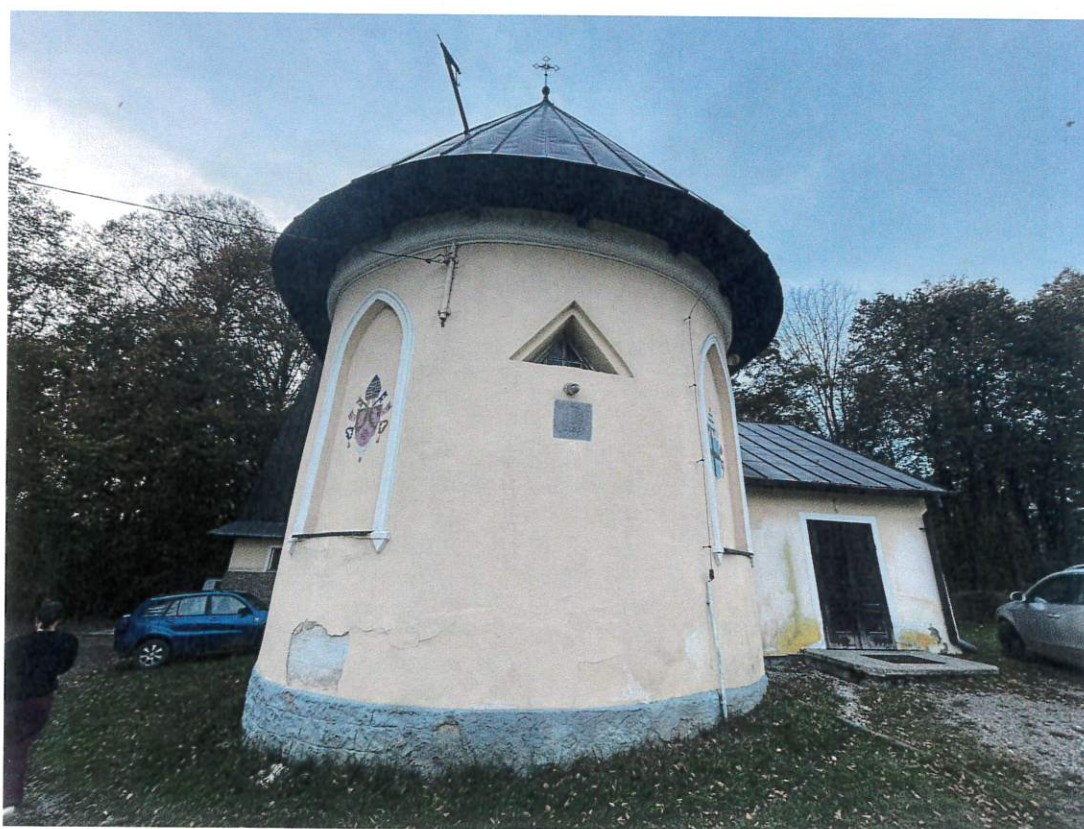
Fot. nr 3 Fot. nr 4 Kaplica Matki Boskiej Szkaplerznej w Kamesznicy, strona wschodnia, prezbiterium. Widoczny zły stan tynków spowodowany zawilgoceniem i wadliwą technologią wykonania. Cokół kamienny przemalowany farbą, która złuszcza się, a kamień rozwarstwia i pudruje.

1. Odkucie z powierzchni elewacji wadliwych technologicznie, zawilgoconych, zasolonych i uszkodzonych korozją biologiczną nawarstwień tynkarskich cementowo-wapiennych zbrojonych siatką; usunięcie ewentualnych zdegradowanych spodnich warstw tynku; pozostawienie ewentualnych istniejących spodnich warstw wapiennych tynków pozostających w dobrym stanie technicznym.

8. Wykonanie tynków wapiennych z drobno mieloną cegłą i wapnem hydraulicznym; (dodatek mielonej cegły poprawi wytrzymałość i właściwości hydrauliczne tynku); przykładowa zaprawa: jedna część wapna, jedna część mielonej cegły, dwie części piasku.

5. Wzmocnienie strukturalne kamienia; impregnacja preparatem krzemooorganicznym (np. KSE OH f. Remmers).
6. Wykonanie uzupełnień ubytków kamienia przy użyciu masy ze sztucznego kamienia (mączka marmurowa, mączka z piaskowca, pigmenty sypkie ziemne, biały cement)

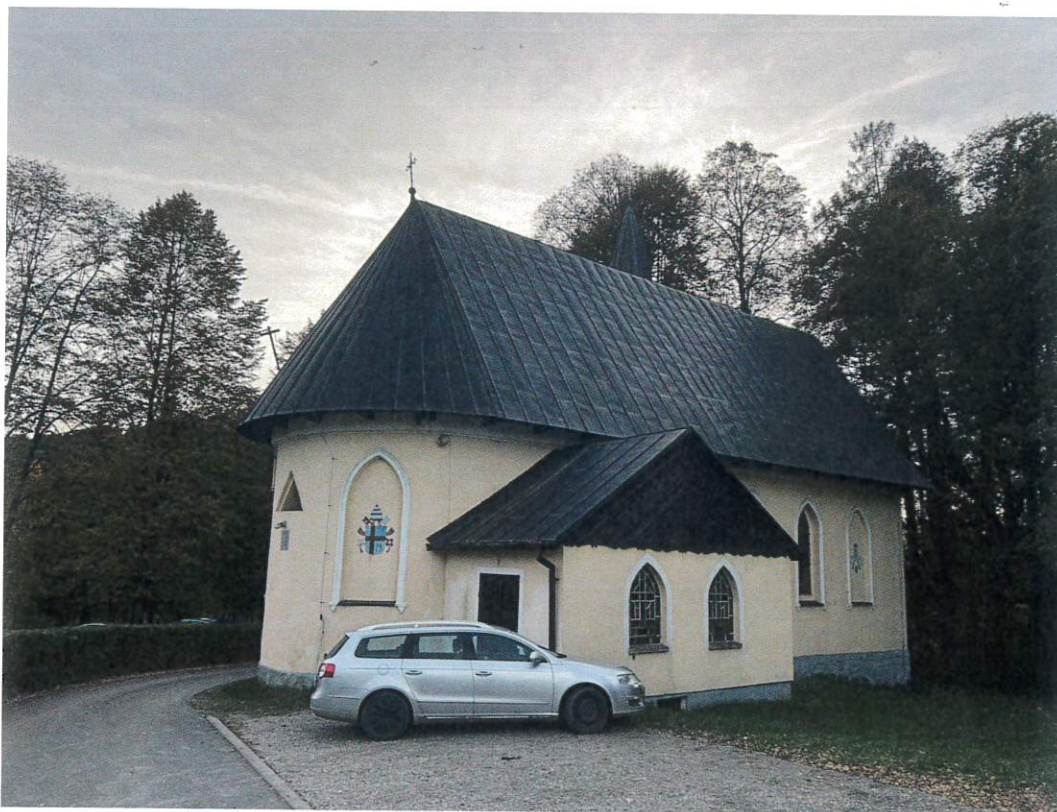
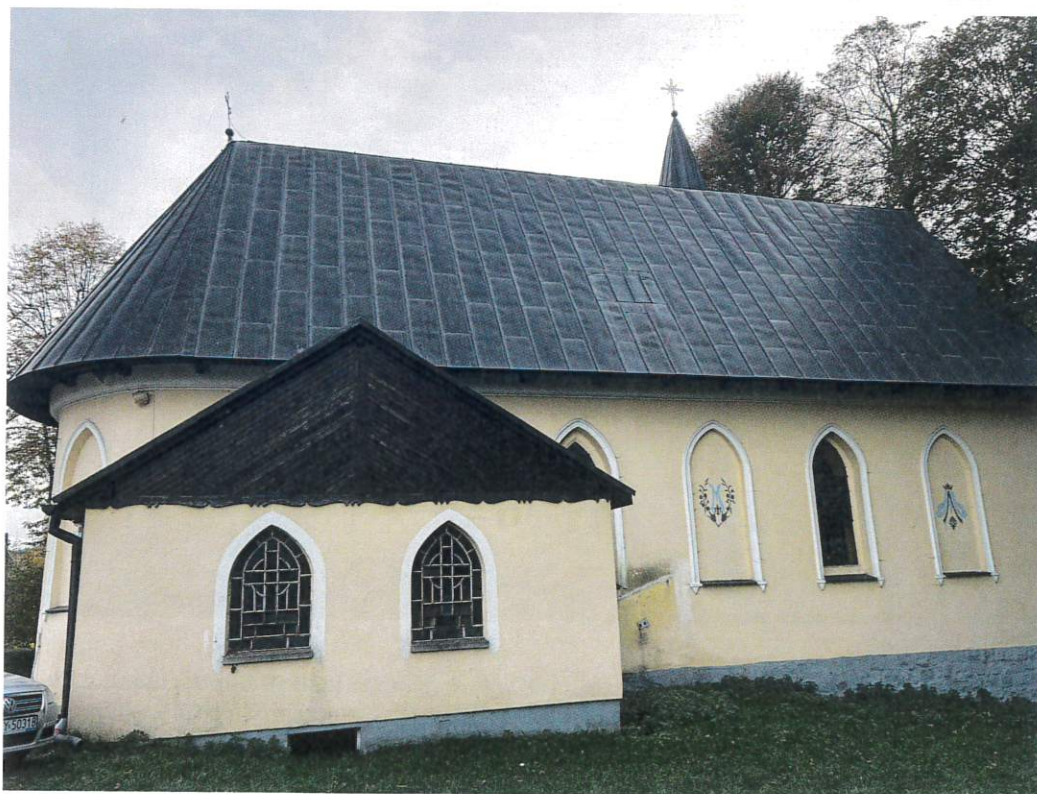
Fot. nr 5Fot. nr 6 Kaplica Matki Boskiej Szkaplerznej w Kamesznicy, strona południowa. Widoczny zły stan tynków spowodowany zawilgoceniem i wadliwą technologią wykonania. Cokół kamienny przemalowany farbą.

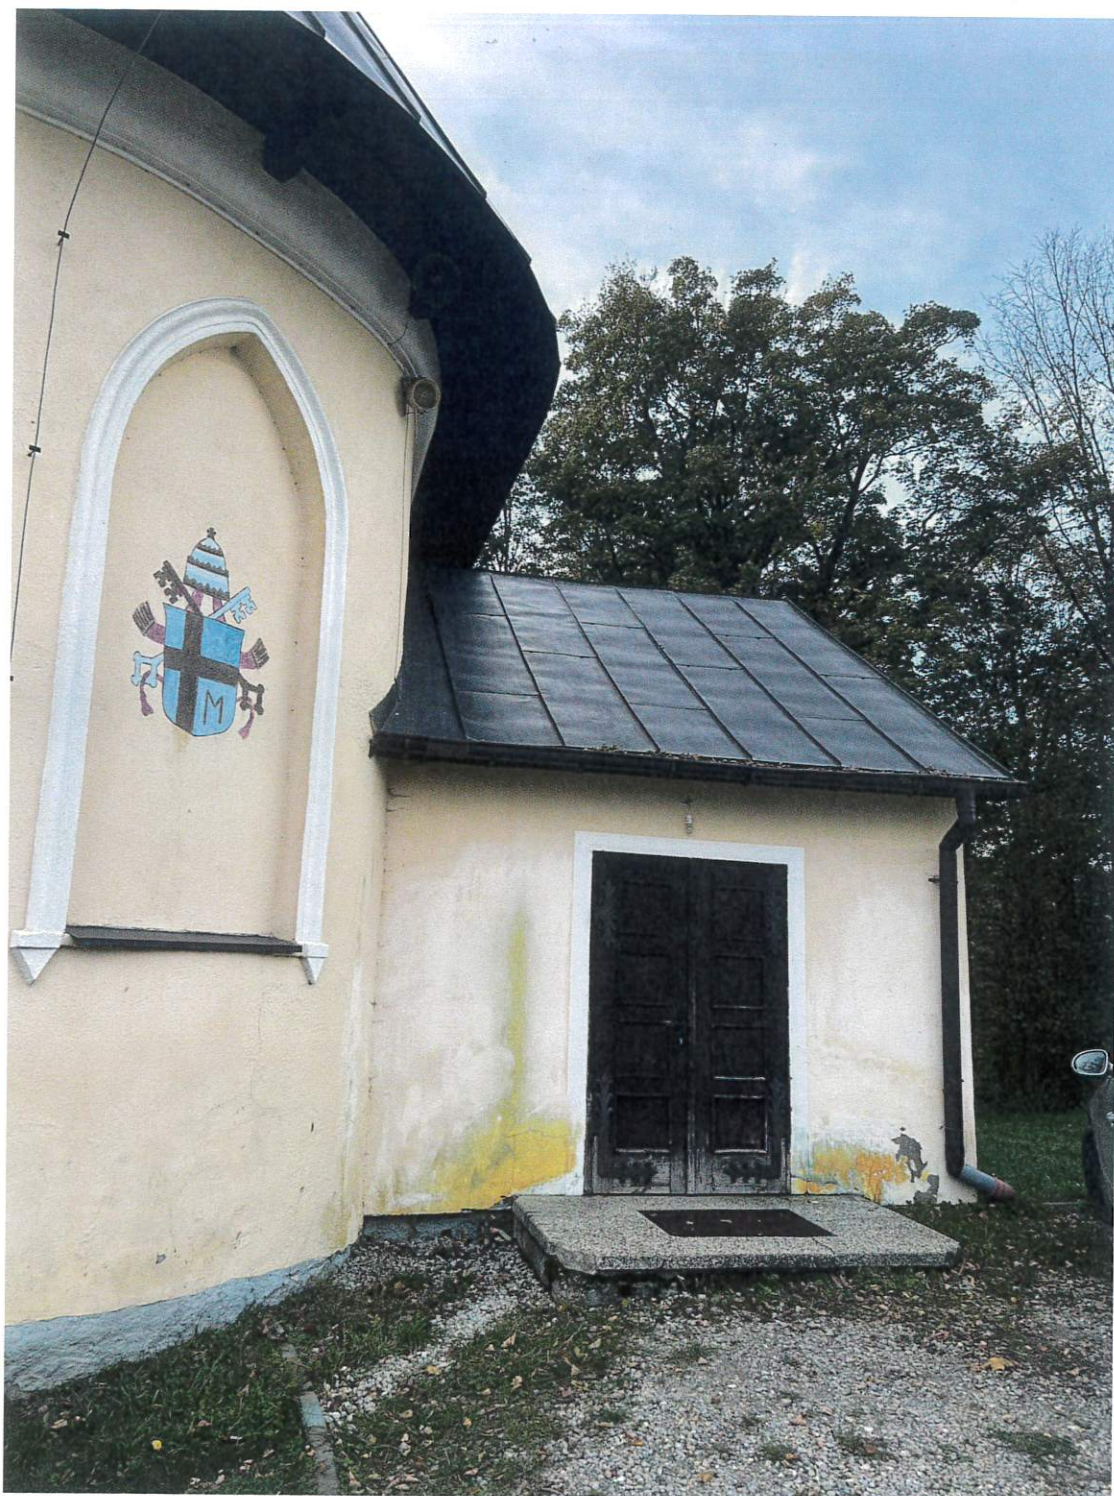
Fot. nr 7 Kaplica Matki Boskiej Szkaplerznej w Kamesznicy, zakrystia od strony południowej. Widoczny zły stan tynków spowodowany zawilgoceniem i wadliwą technologią wykonania – widoczne odspojenia, spękania, korozja biologiczna, przetarcia i złuszczenia do spodnich warstw przemalowań.

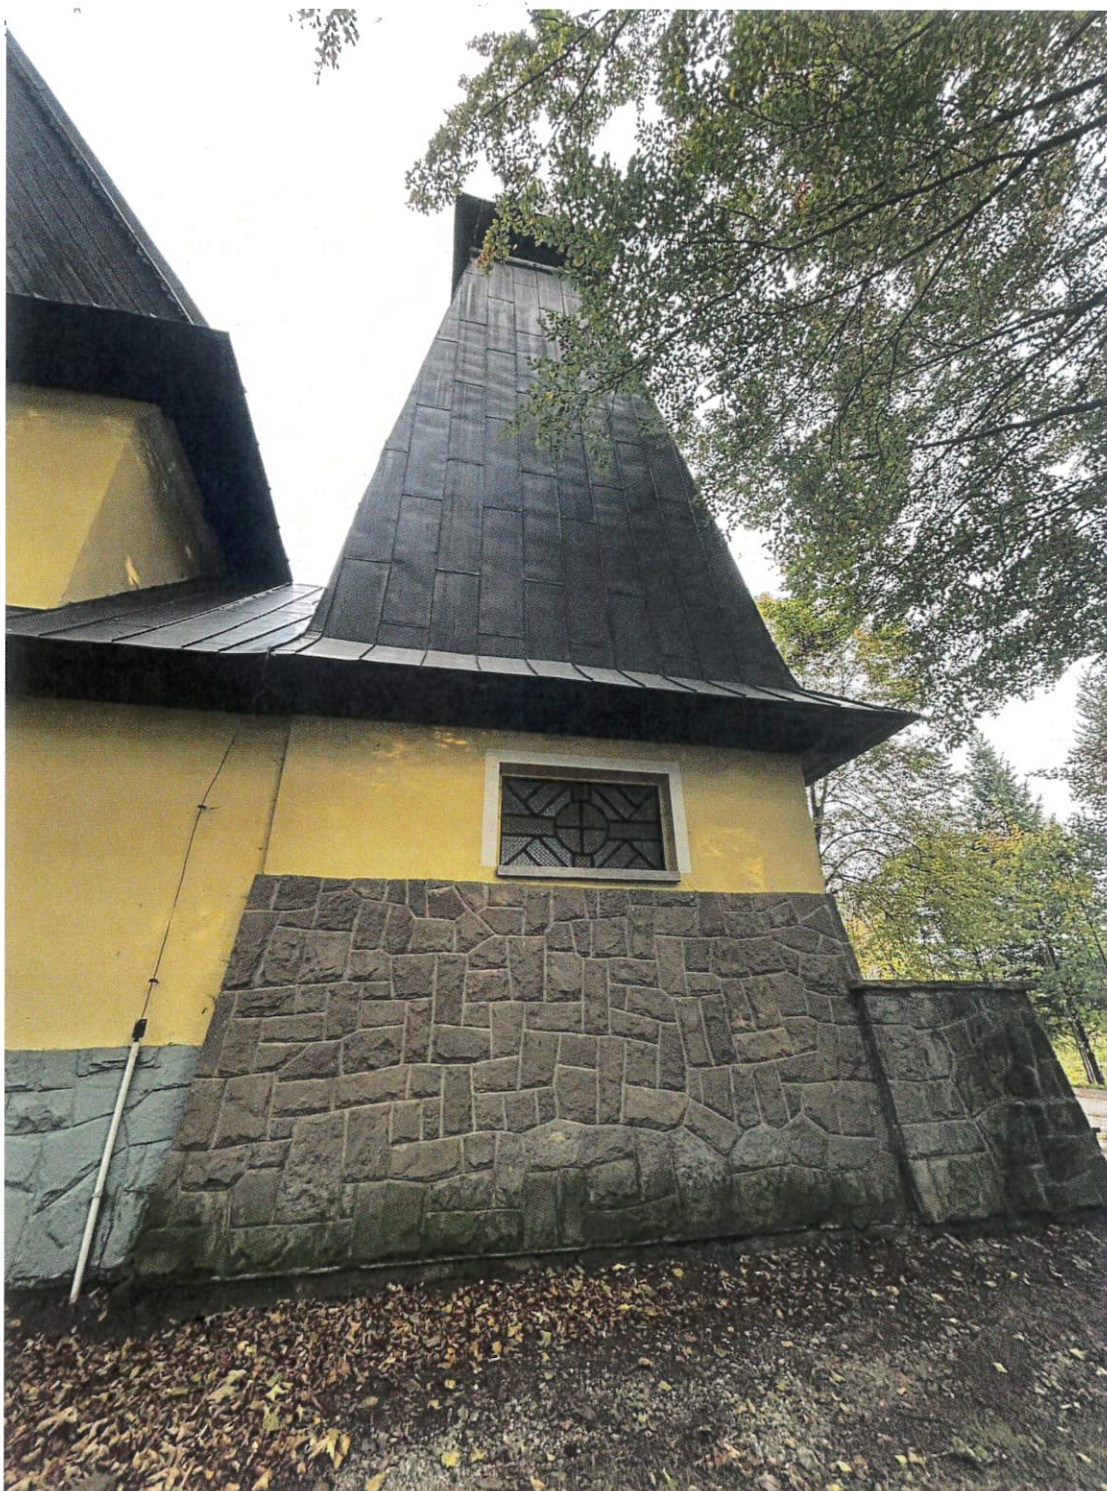
Fot. nr 8 Kaplica Matki Boskiej Szkaplerznej w Kamesznicy, dzwonnica; cokół kamienny zabrudzony, pokryty patyną, objęty korozją biologiczną.

3. Dezynfekcja kamienia. Powleczenie odsłoniętych powierzchni kamienia środkiem bakterio-, grzybo-, glonobójczym (np. BFA f. Remmers)
4. Wykonanie zabiegów odsalających w partiach cokołowych. Usunięcie zasoleń za pomocą bentonitu lub okładów z ligniny i wody destylowanej. Zneutralizowanie soli pozostałych w murach, w miejscach odsłoniętych do wiatku, poprzez nasycanie preparatem Aida Sulfatex flüssig f. Remmers.

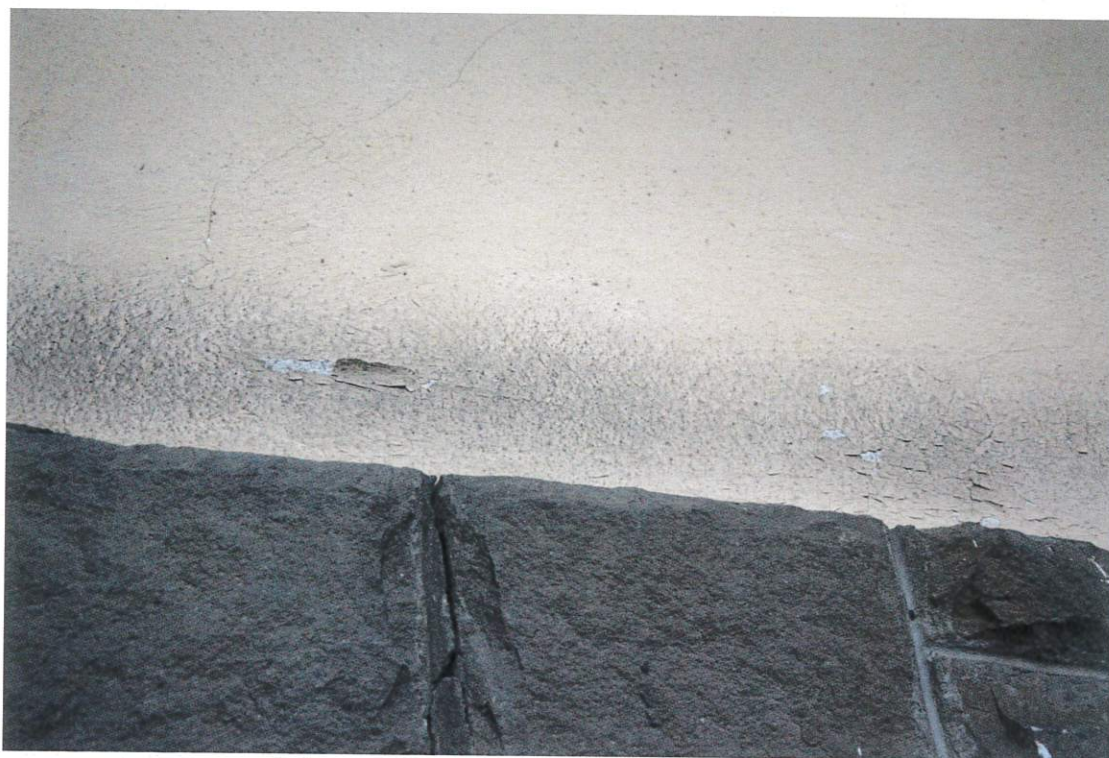
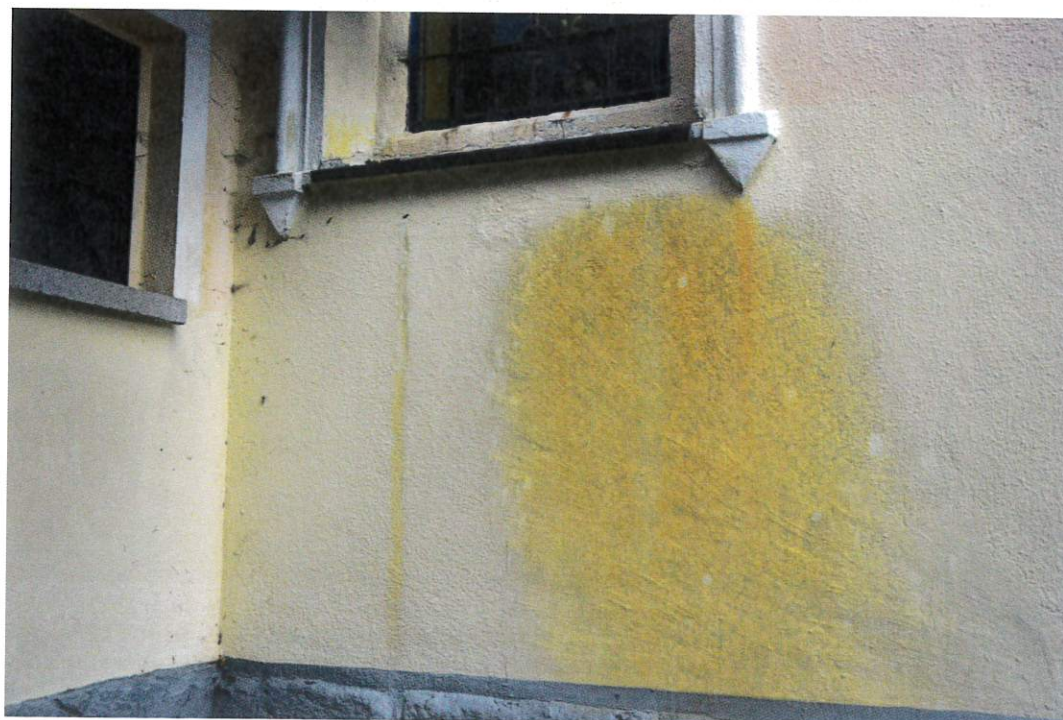
Fot. nr 9 Fot. nr 10 Kaplica Matki Boskiej Szkaplerznej w Kamesznicy. Widoczny zły stan tynków spowodowany zawilgoceniem i wadliwą technologią wykonania. Cokół kamienny dzwonnicy zabrudzony, z cementowymi uzupełnieniami spoin.

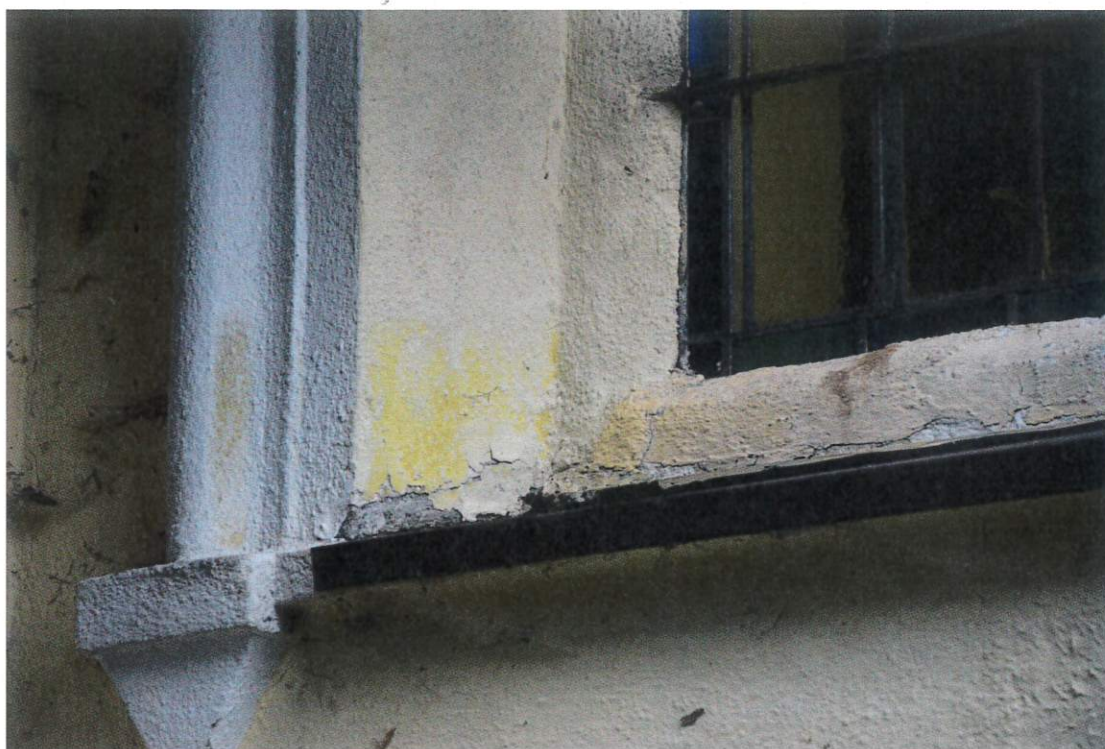
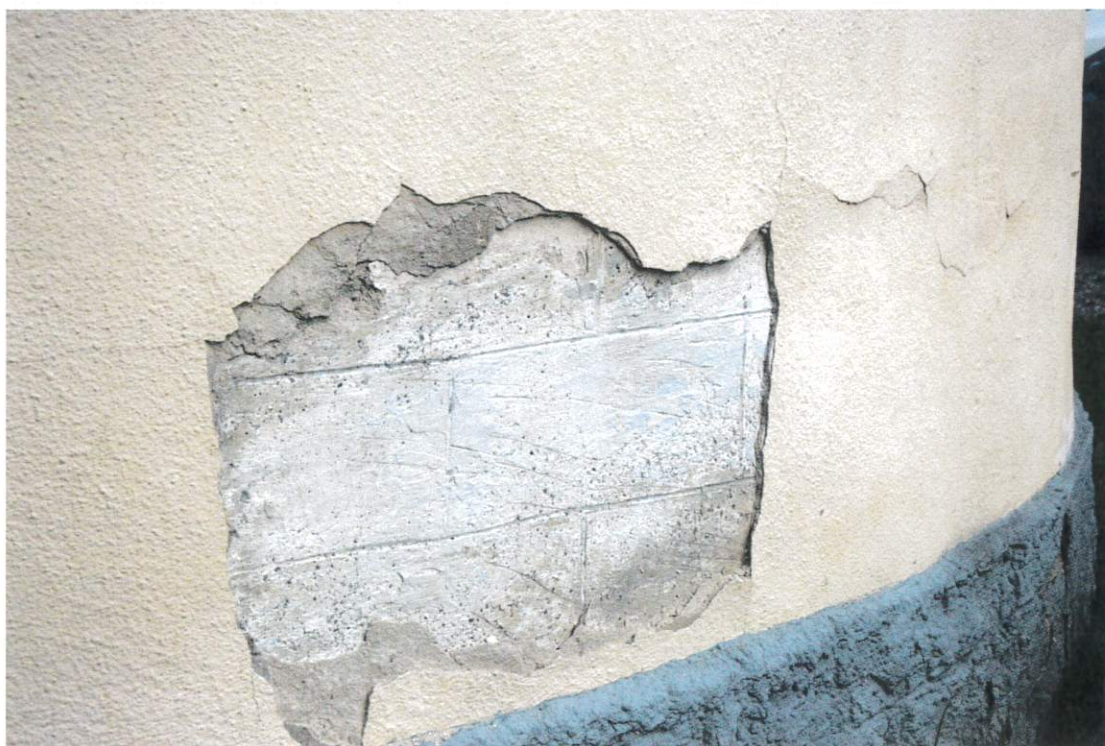
Fot. nr 11 Fot. nr 12 Kaplica Matki Boskiej Szkaplerznej w Kamesznicy. Widoczny zły stan tynków spowodowany zawilgoceniem i wadliwą technologią wykonania.

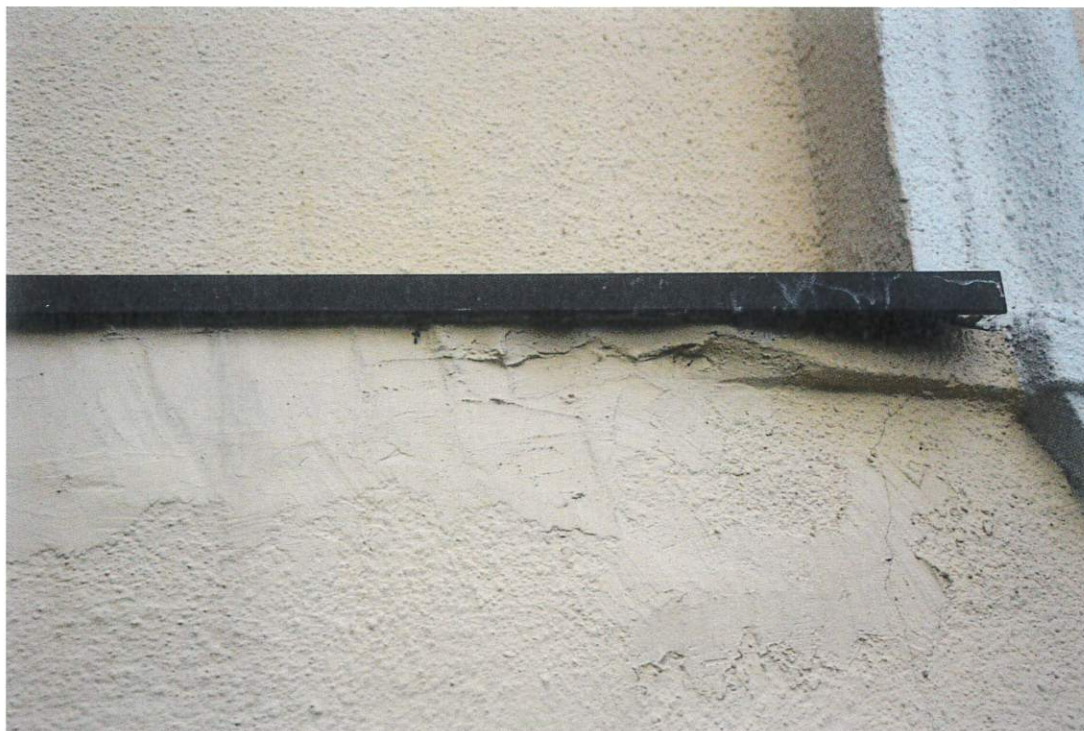
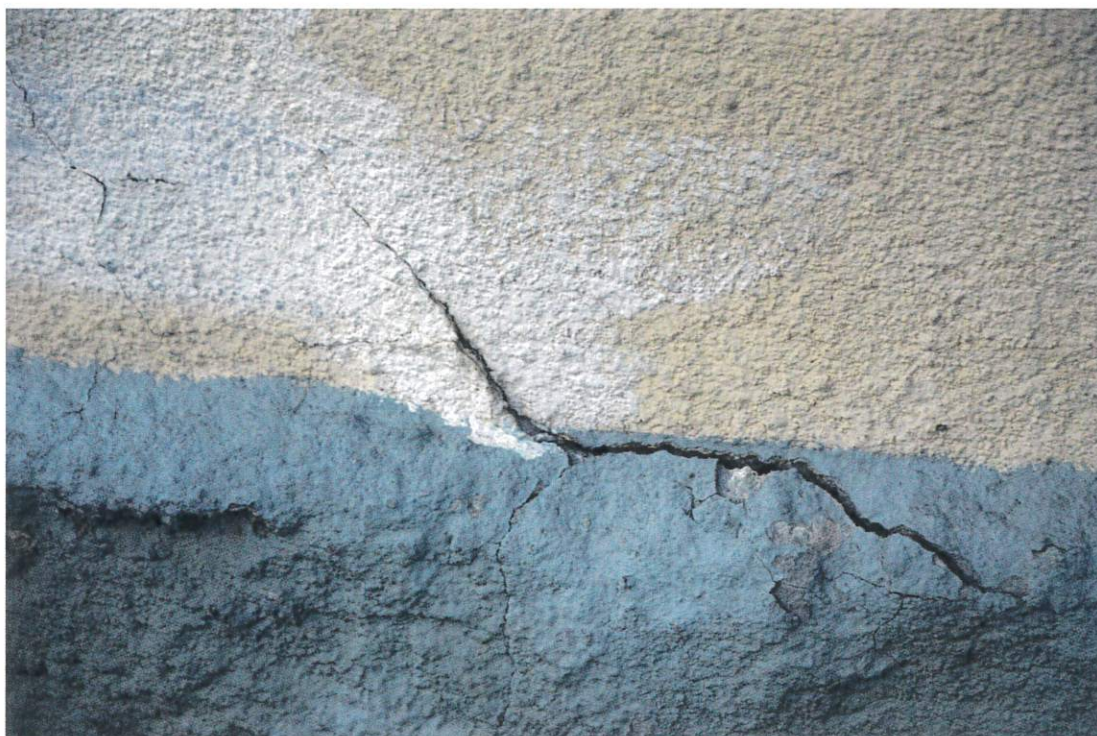
Fot. nr 13 Fot. nr 14 Kaplica Matki Boskiej Szkaplerznej w Kamesznicy. Widoczny zły stan tynków spowodowany zawilgoceniem i wadliwą technologią wykonania. Widoczne pęknięcia muru i kamieni cokołu.

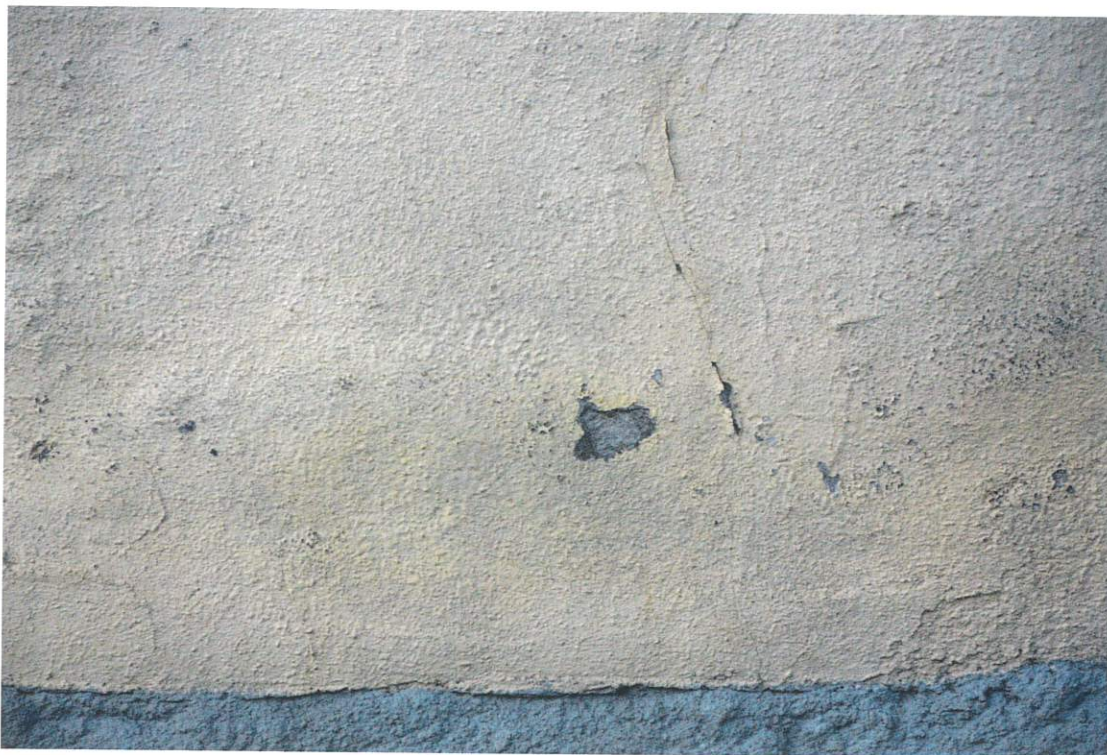
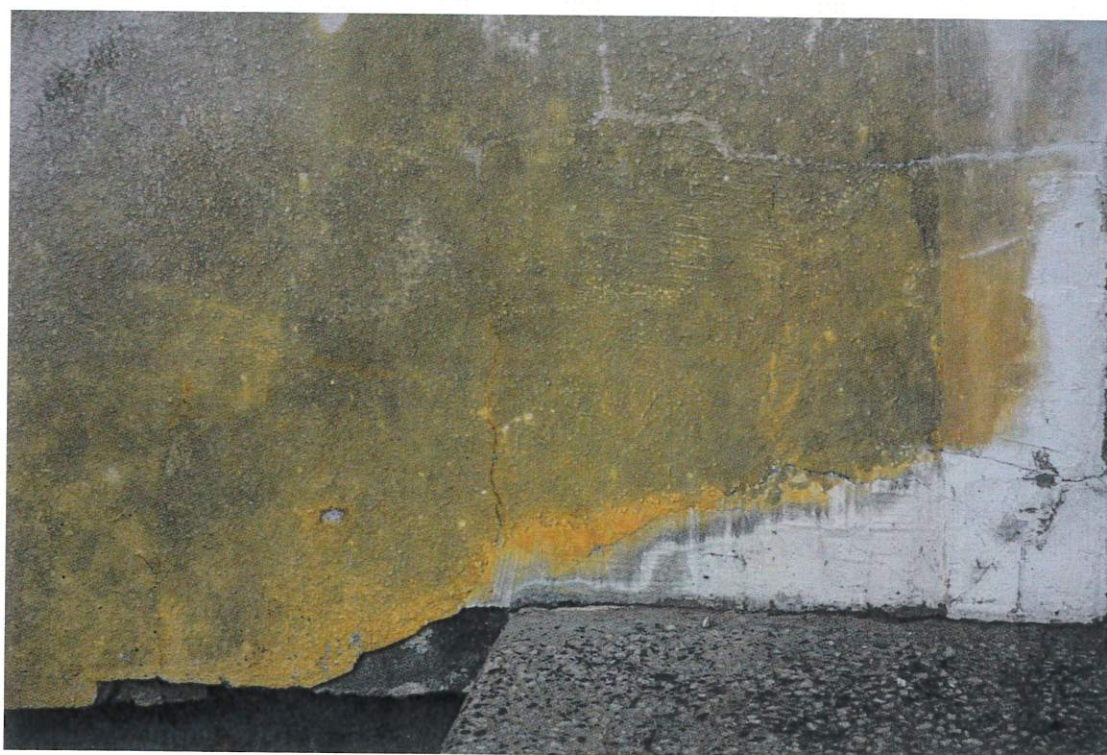
Fot. nr 15 Fot. nr 16 Kaplica Matki Boskiej Szkaplerznej w Kamesznicy. Widoczny zły stan tynków spowodowany zawilgoceniem i wadliwą technologią wykonania. Widoczne rozwarstwienia zacierek i tynków cementowych.

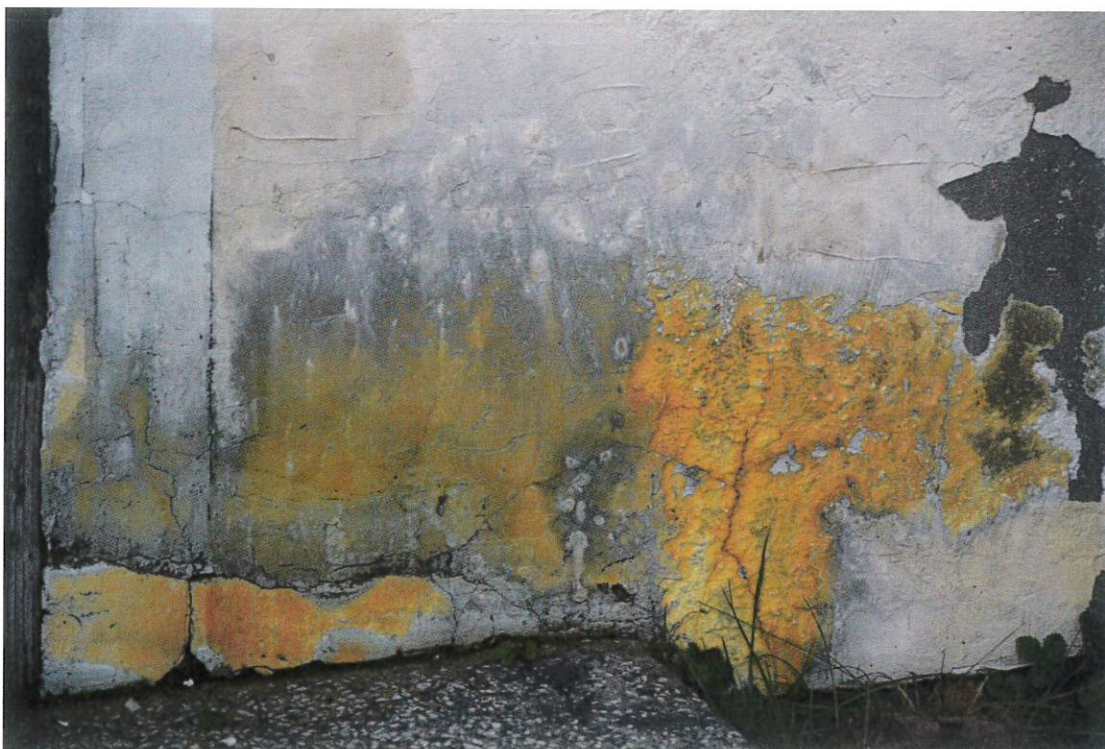
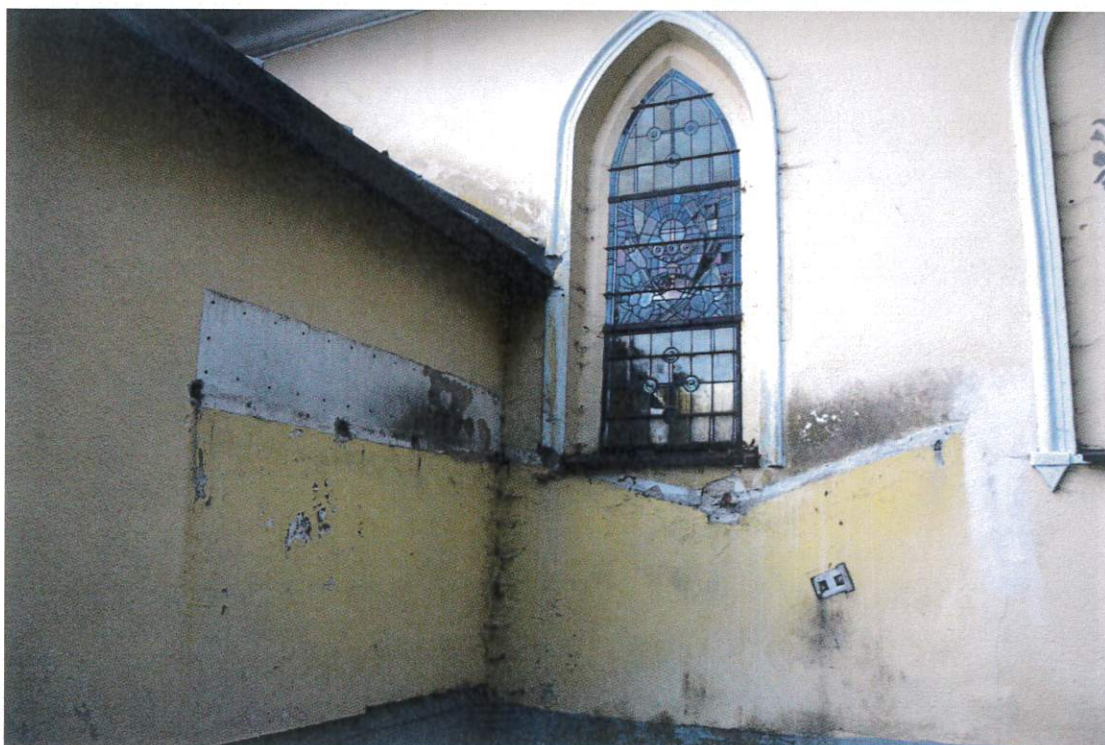
Fot. nr 17 Fot. nr 18 Kaplica Matki Boskiej Szkaplerznej w Kamesznicy. Widoczny zły stan tynków spowodowany zawilgoceniem i wadliwą technologią wykonania; pęknięcia, rozwarstwienia zacierów i tynków cementowych, objawy korozji biologicznej.

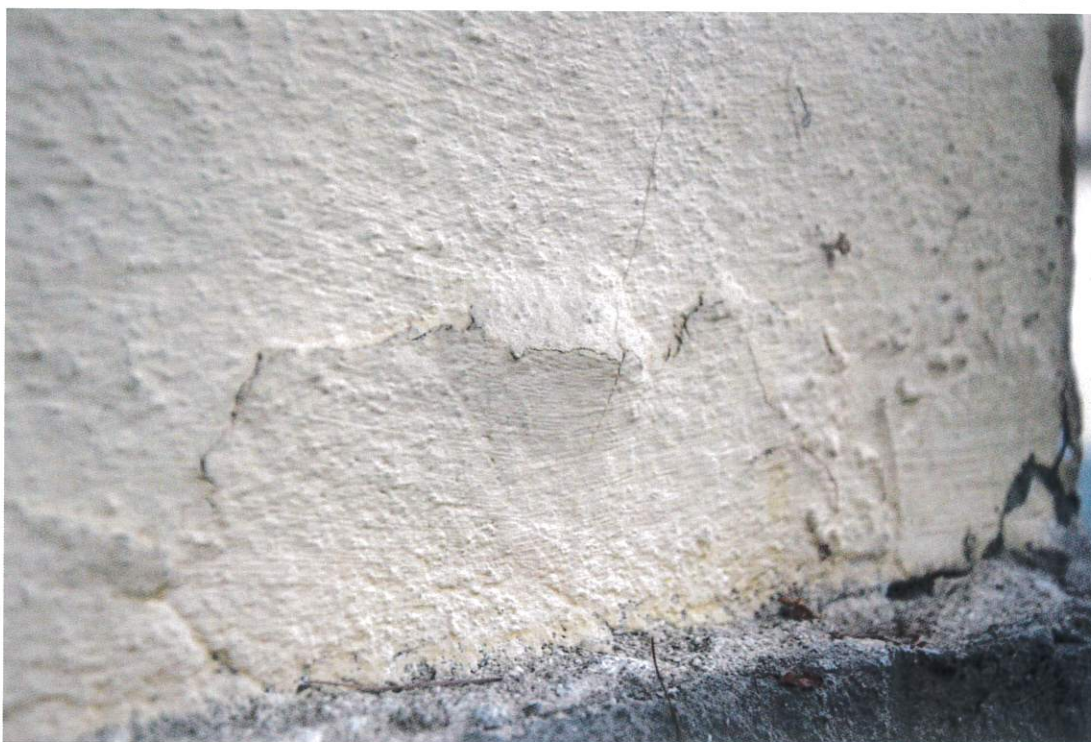
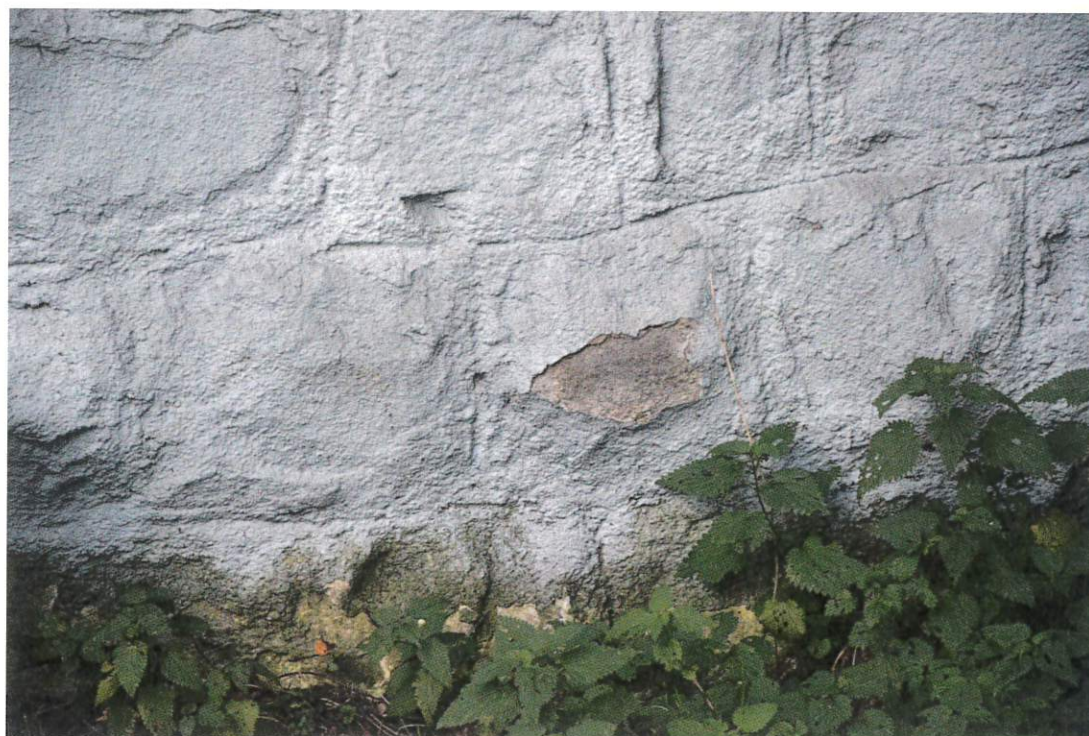
Fot. nr 19 Fot. nr 20 Kaplica Matki Boskiej Szkaplerznej w Kamesznicy. Widoczny zły stan tynków i kamienia; pęknięcia, odspojenia, rozwarstwienia zacierek i tynków cementowych, objawy korozji biologicznej, przemalowanie farbą elewacyjną cokołu kamiennego, rozwarstwianie się i osypywanie piaskowca.
