PROGRAM PRAC KONSERWATORSKICH

BRYŁA ZEWNĘTRZNA KOŚCIOŁA MATKI BOSKIEJ NIEUSTAJĄCEJ POMOCY NA POCHODZITEJ W LALIKACH (1947, 1965-69 r.)

KRAKÓW, GRUDZIEŃ 2023

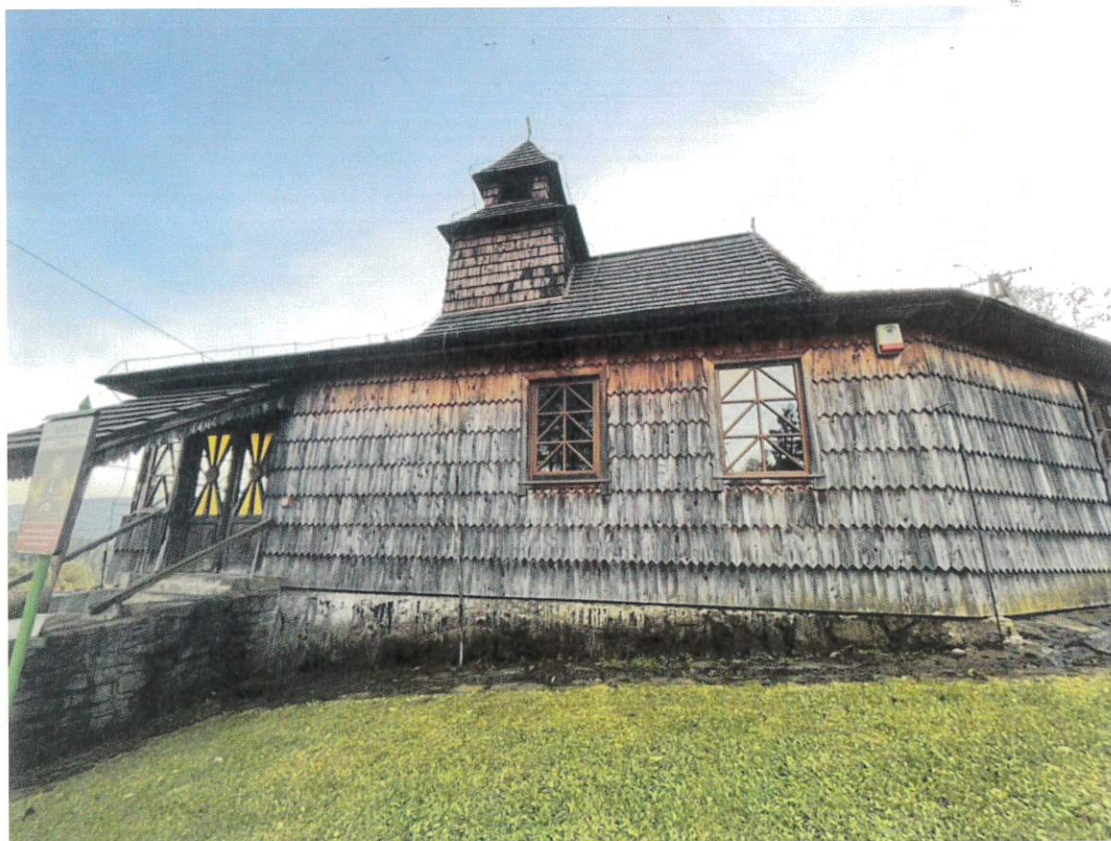
Fot. nr 4 Kościół Najświętszej Marii Panny Nieustającej Pomocy w Lalikach, elewacja pn. – wsch. Fot. nr 5 Kościół Najświętszej Marii Panny Nieustającej Pomocy w Lalikach, elewacje pn. – zach.

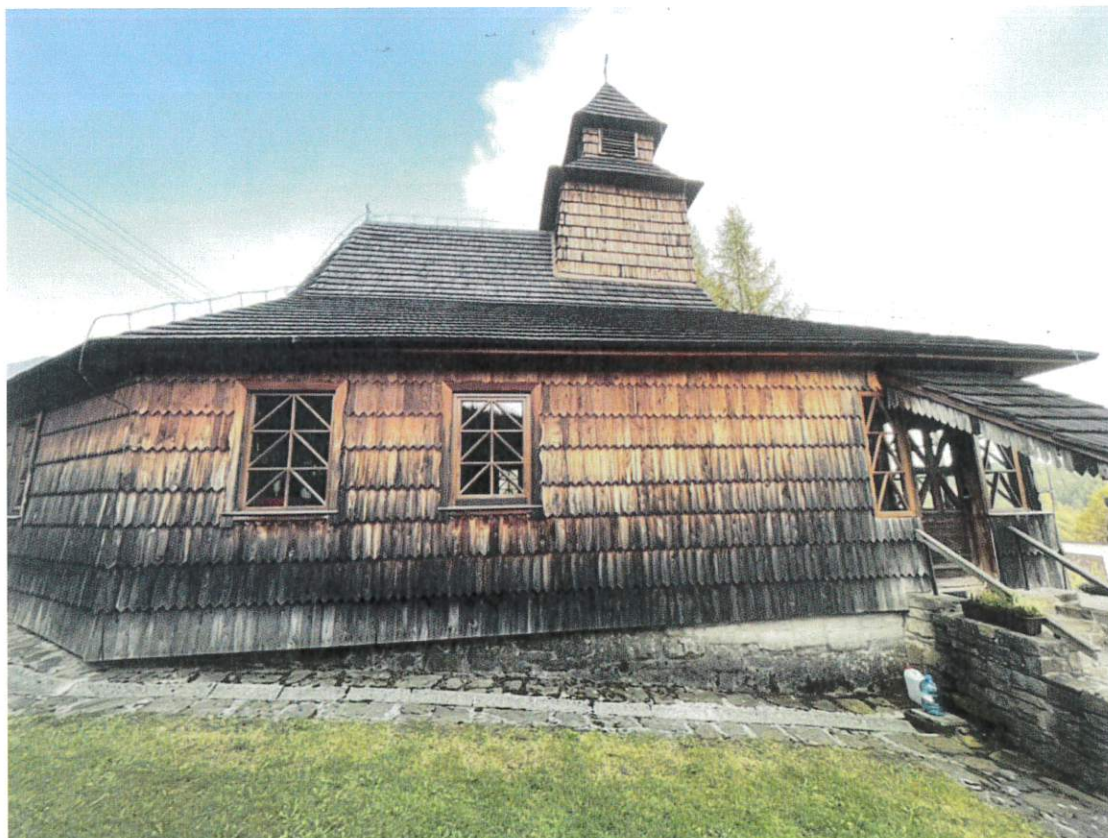
Fot. nr 8 Kościół Najświętszej Marii Panny Nieustającej Pomocy w Lalikach, elewacja pd. – zach.
Fot. nr 9 Kościół Najświętszej Marii Panny Nieustającej Pomocy w Lalikach, elewacja pd. – zach.,
stolarka drzwiowa. Widoczne zciemniałe, przetarte drewno.
